Informationsveranstaltung zur Hochmoorsanierung im
Landschaftsschutzgebiet „Am Ottermeer“

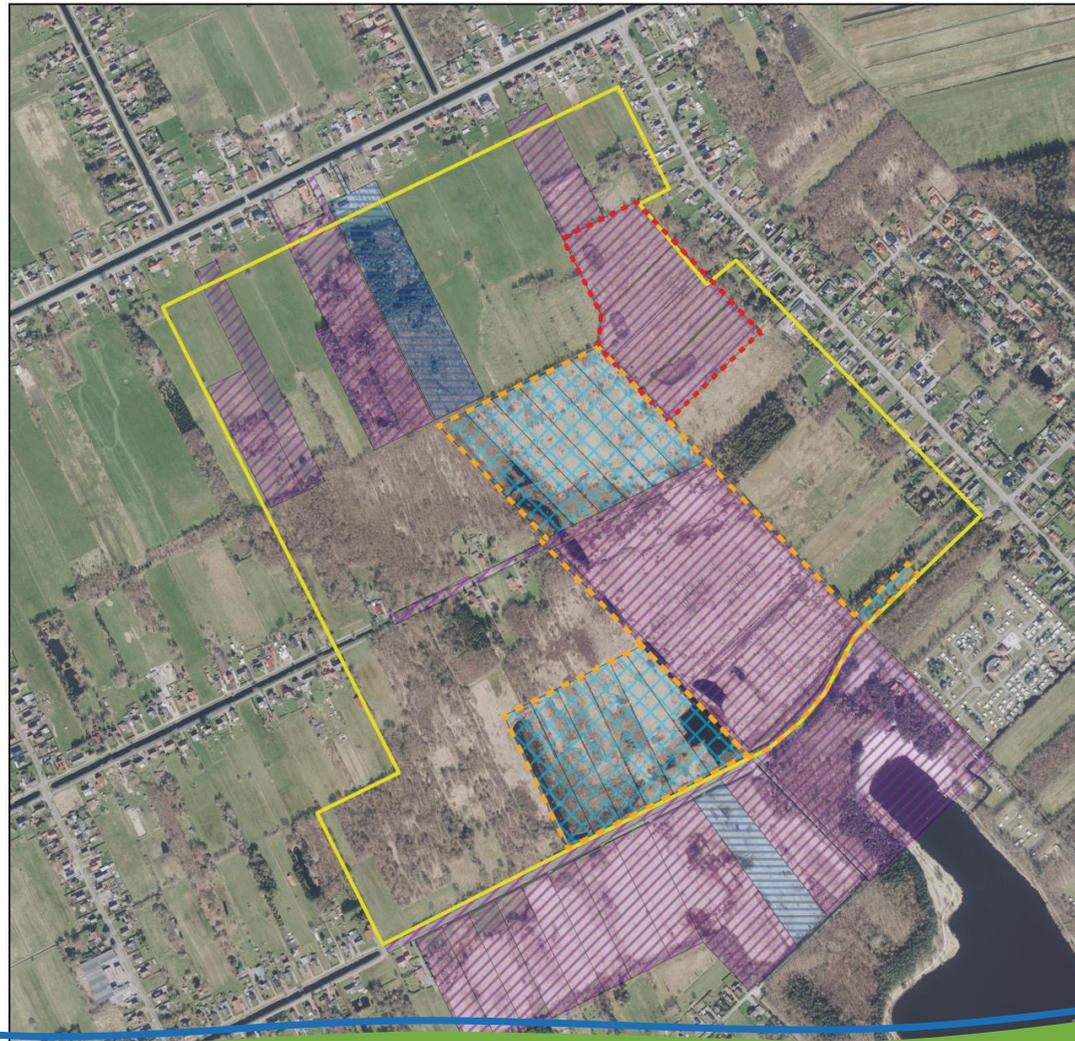
- **Abschnitt 1:**
Artenarmes Extensivgrünland auf 6,21 ha
- **Abschnitt 2:** z. T.
Naturnahe Flächen auf 28,8 ha
- Eigentümer der Flächen sind die Stadt Wiesmoor und der Landkreis Aurich
- Bestandteil des Landschaftsschutzgebiets „Am Ottermeer“

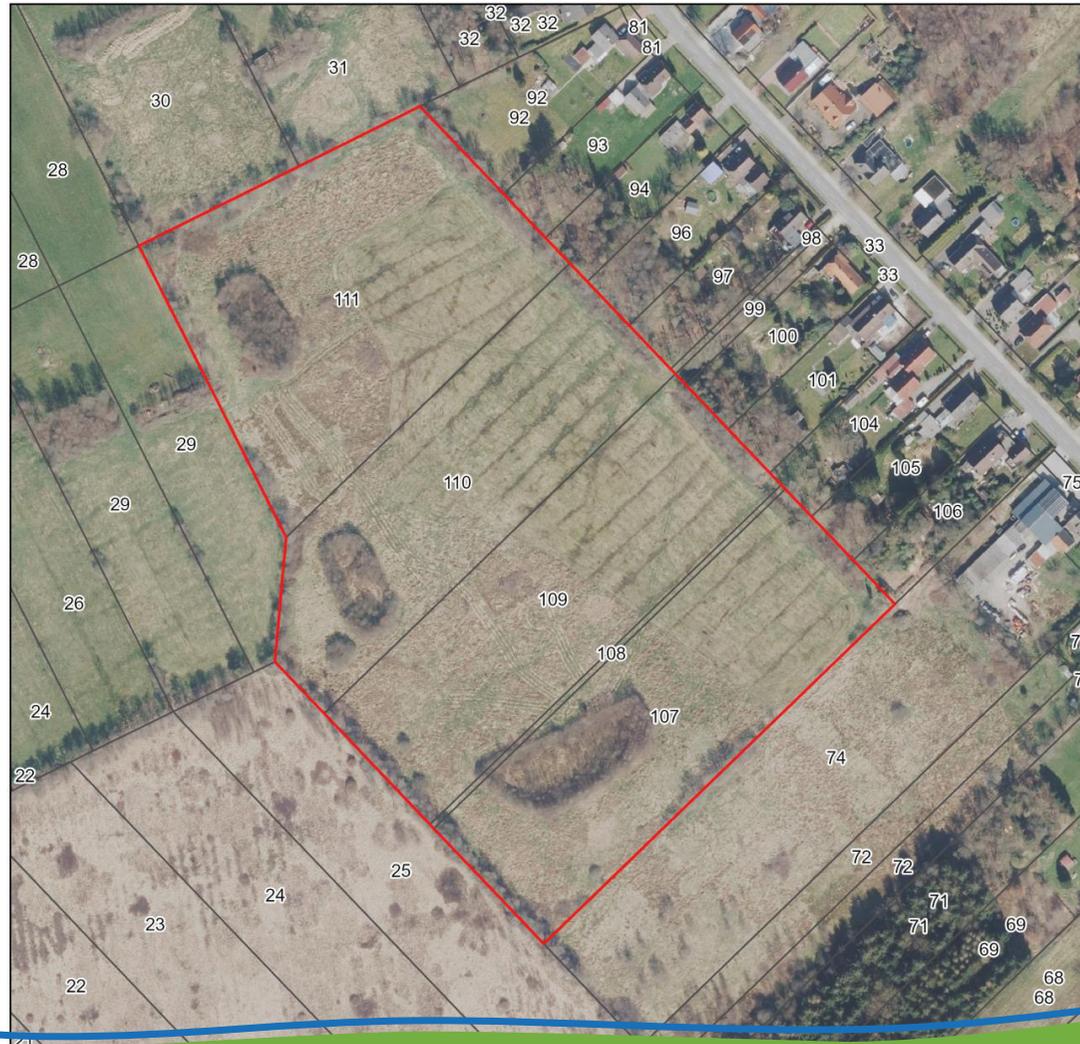
Abschnitt 1

- **Flächen:** Flur 8, Flurstücke 107, 108, 109, 110 und 111
- **Landnutzung:** z. gr. T. artenarmes Extensivgrünland
- **Aktuelle THG-Emissionen:** ca. 24 CO₂äq t/ha/a
- **Optimierung:** Hochmoorsanierung mit Oberbodenabtrag

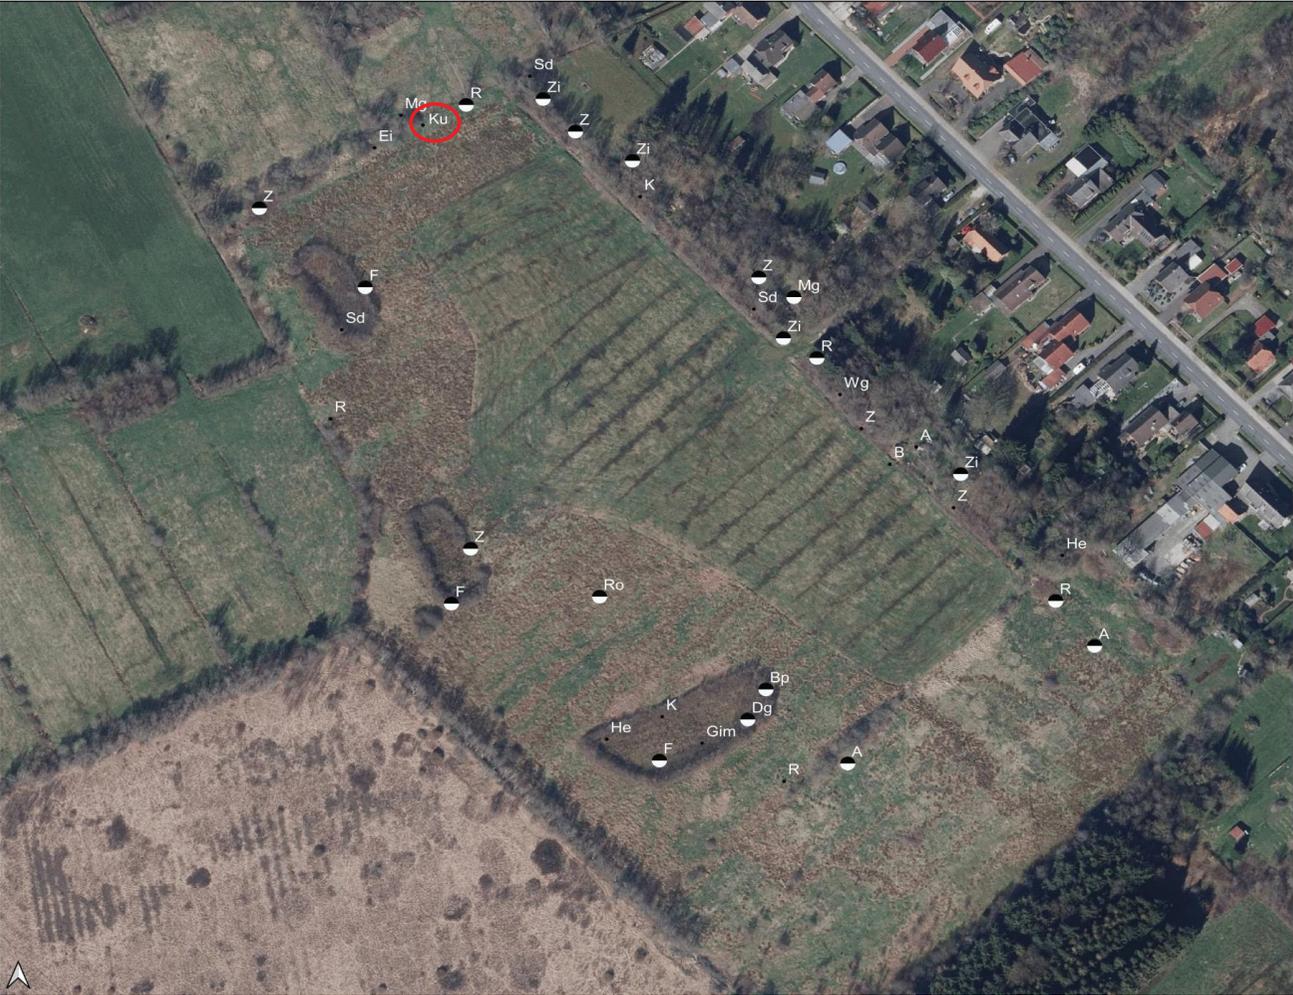
Brutvogelerfassung LSG „Ottermeer“ Teilbereich A

Abschnitt 1 – Brutvögel

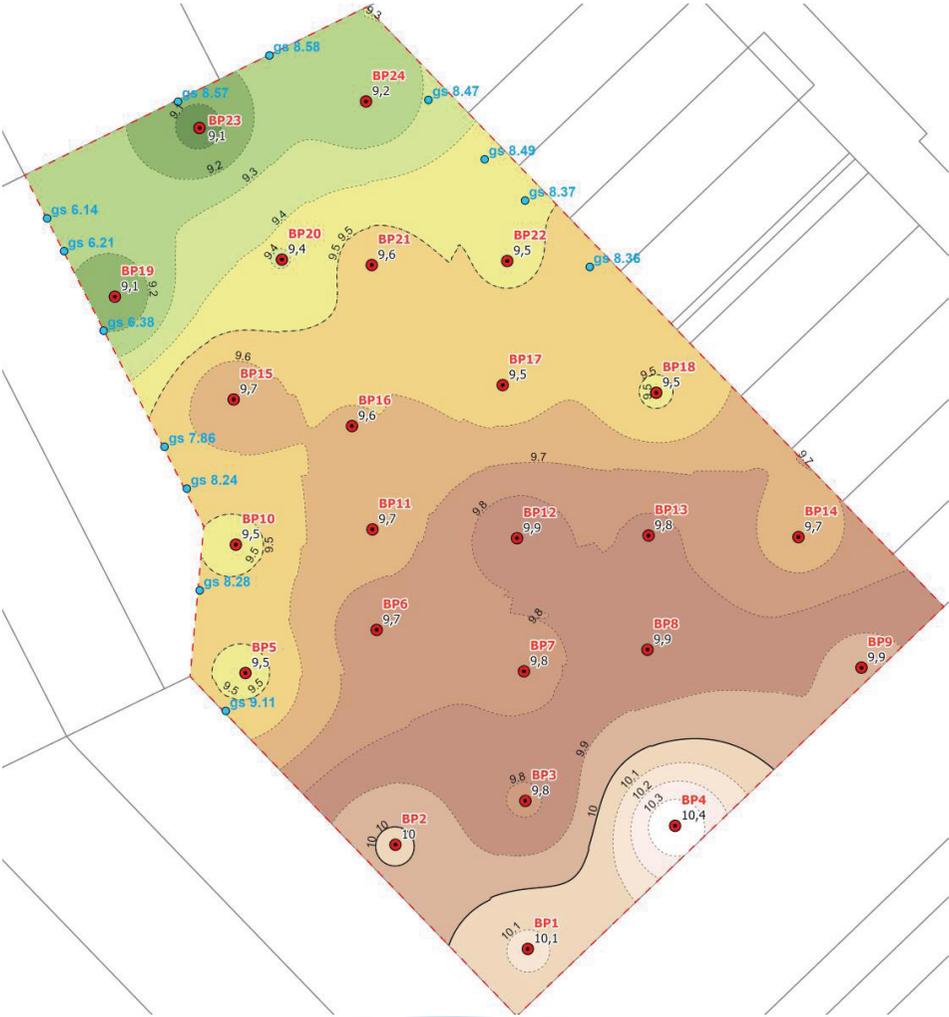
Abschnitt 1 – Geländeoberfläche

- Planfläche
- Flurstücksgrenzen
- Bohrpunkt mit Geländehöhe (m ü. NN)
- Grabensohle (m ü. NN)

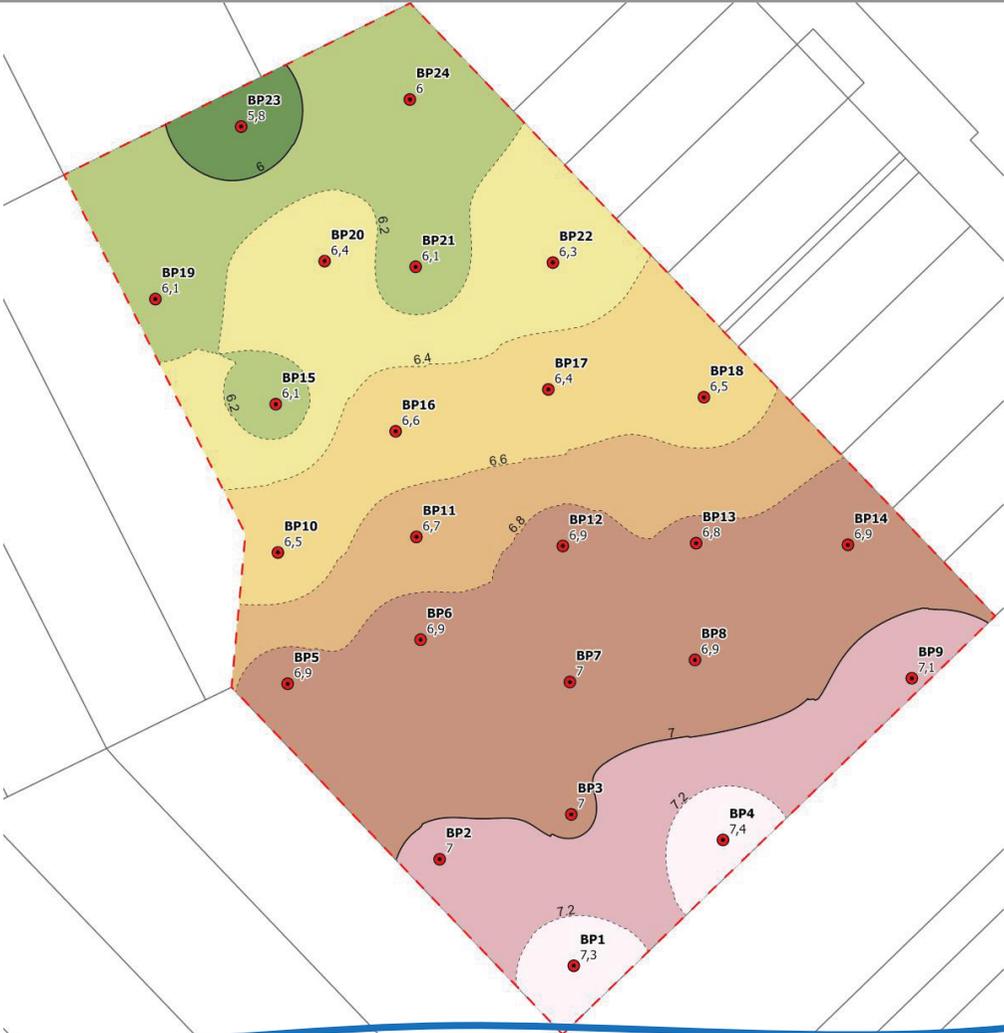
Abschnitt 1 – Mineralischer Untergrund

- Planfläche
- Flurstücksgrenzen
- Bohrpunkte mit MUG-Höhe (m ü. NN)

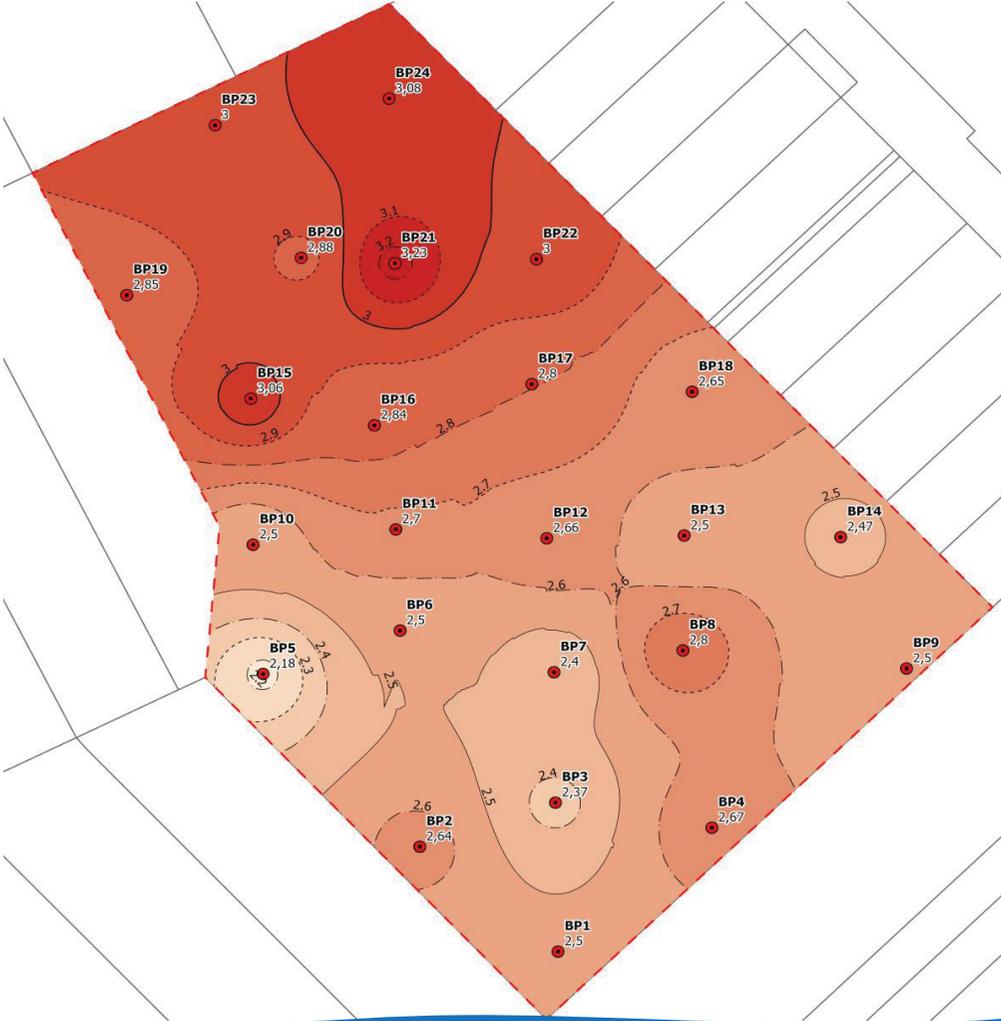
Abschnitt 1 – Gesamttorfmächtigkeit

- Planfläche
 - Flurstücksgrenzen
 - Bohrpunkte mit Gesamttorfmächtigkeit (m)
- Konturlinien**
- Konturlinien 10 cm
 - Konturlinien 20 cm
 - Konturlinien 50
 - Konturlinien 1 m
- Gesamttorfmächtigkeit (m)**
- 2,1 - 2,2
 - 2,2 - 2,3
 - 2,3 - 2,4
 - 2,4 - 2,5
 - 2,5 - 2,6
 - 2,6 - 2,7
 - 2,7 - 2,8
 - 2,8 - 2,9
 - 2,9 - 3
 - 3,0 - 3,1
 - 3,1 - 3,2
 - 3,2 - 3,3

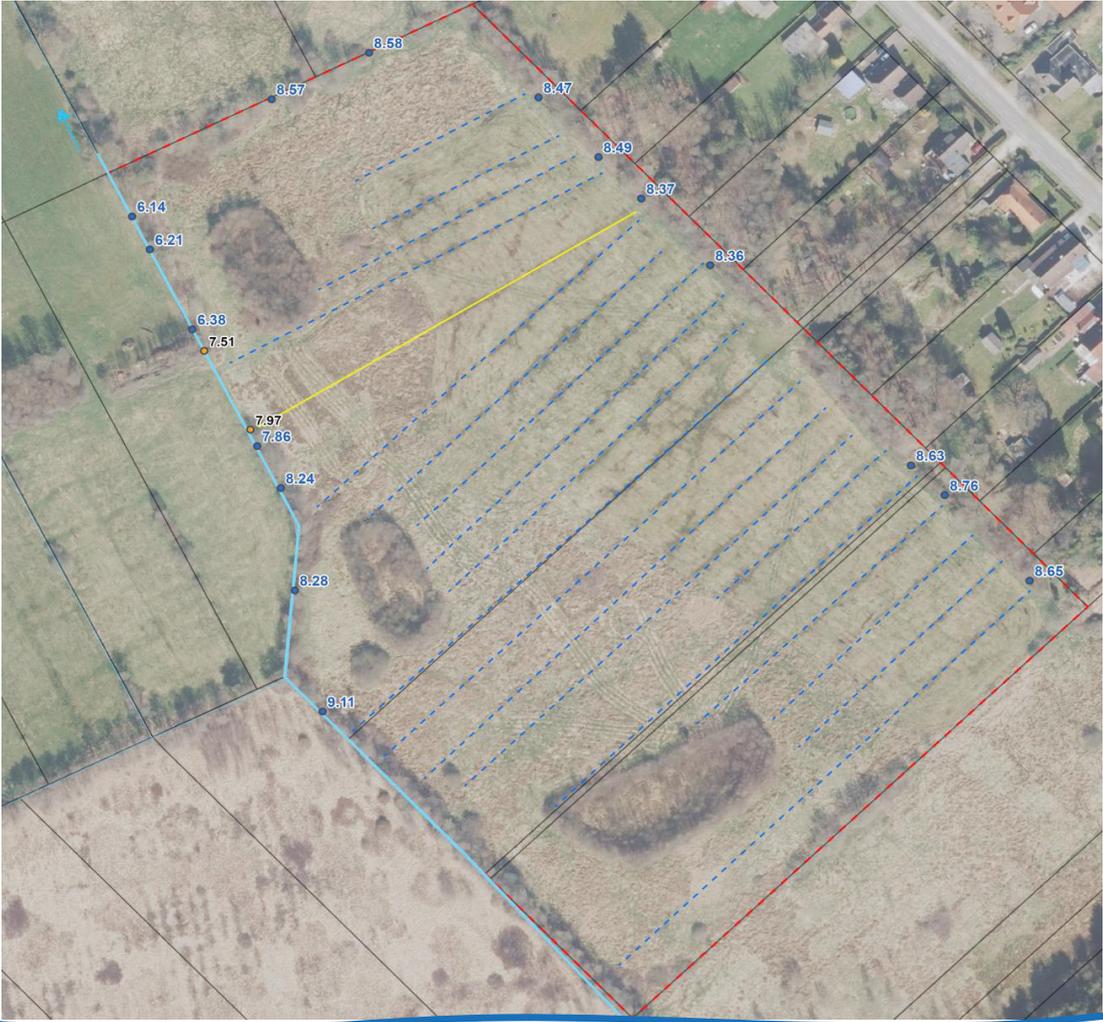
Abschnitt 1 – Entwässerung

- Planfläche
- Flurstücksgrenzen
- Vorfluter
- Messpunkte (m ü.NN)
 - Grabensohle
 - Drainage
- Drainagen
 - Identifiziert
 - Potenziell vorhanden

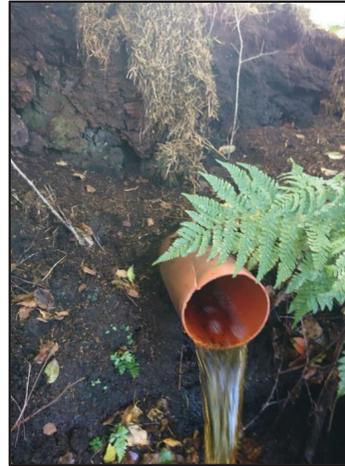
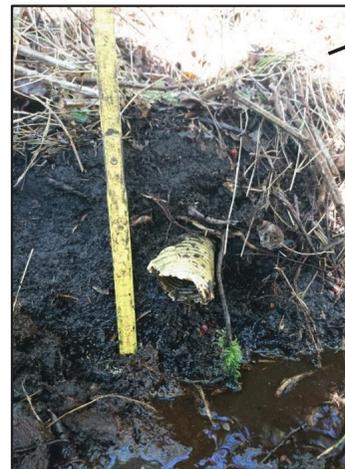
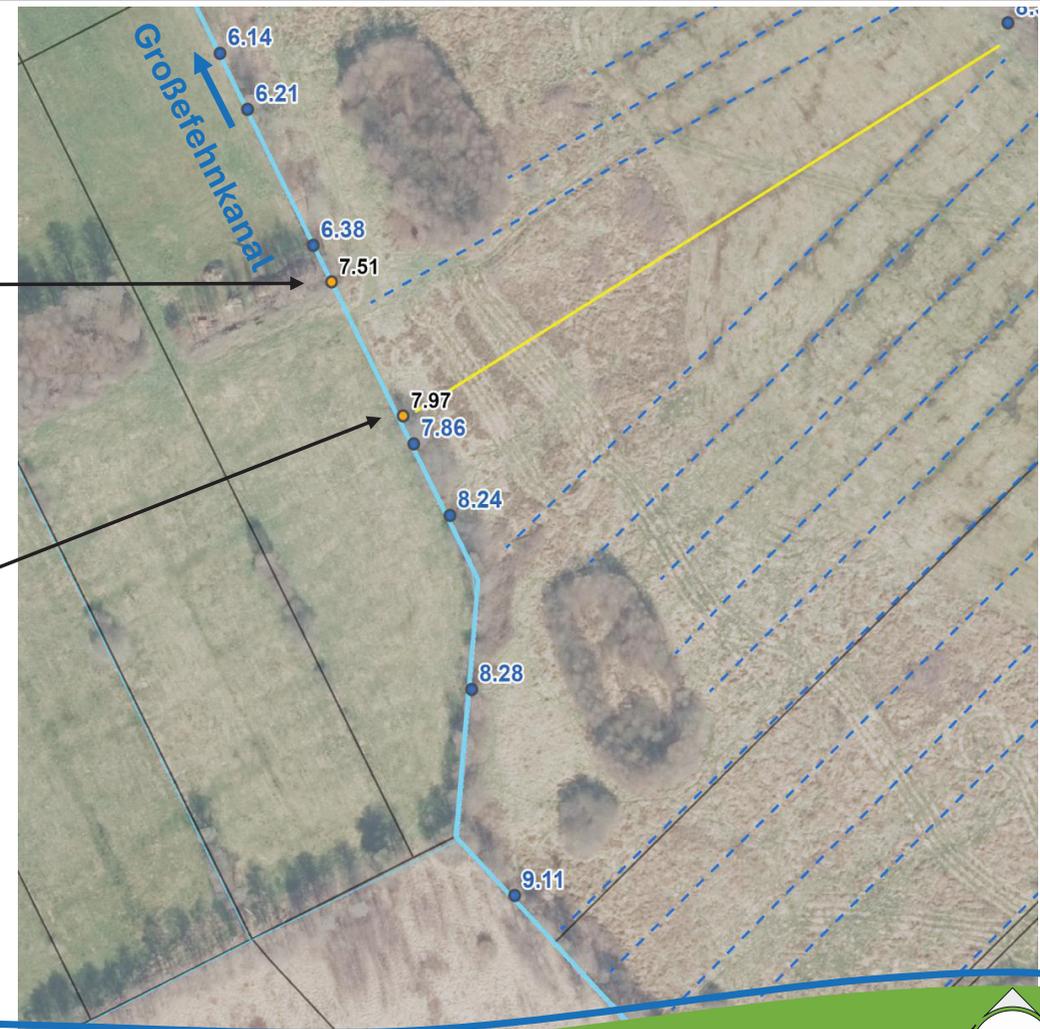
Abschnitt 1 – Drainagen

- Rohrdurchlass im südlichen Graben
- Entwässerung in Richtung des Großefehnkanals
- Drainagerohr entwässert in einer Tiefe von etwa > 1 m unter der Geländeoberfläche

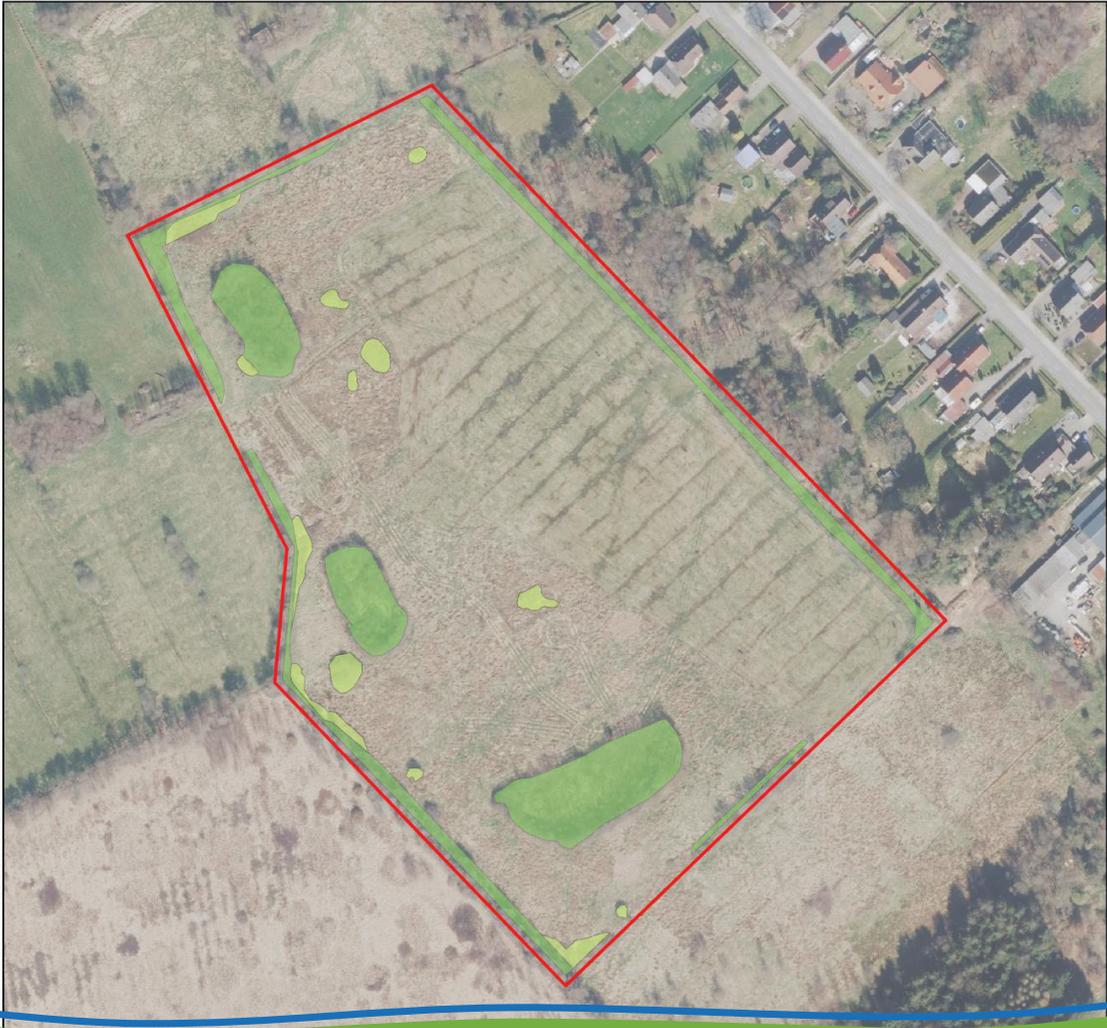
Abschnitt 1 – Sanierungsplan

- Legende
- Gehölzentfernung
- Gehölze (Strauch-Baumhecke)
 - Sträucher

- **Der Oberbodenabtrag hat so tief wie nötig und so gering wie möglich zu erfolgen.**
 - Abtrag von 27 cm - 86 cm (Mittel: 46 cm)
- Ausgleich der Höhendifferenz der Geländeoberfläche durch Polderung und Herstellung von ebenen Polderoberflächen
- Aushub der Drainageschlitze, Entfernung des belasteten Materials, Entfernung der Drainagen und Verfüllung der Schlitze mit unbelastetem Torf
- Bau von Verwallungen mit dem abgetragenen Oberboden
- Beimpfung der Fläche mit Torfmoosen zur schnellen Wiederbesiedlung

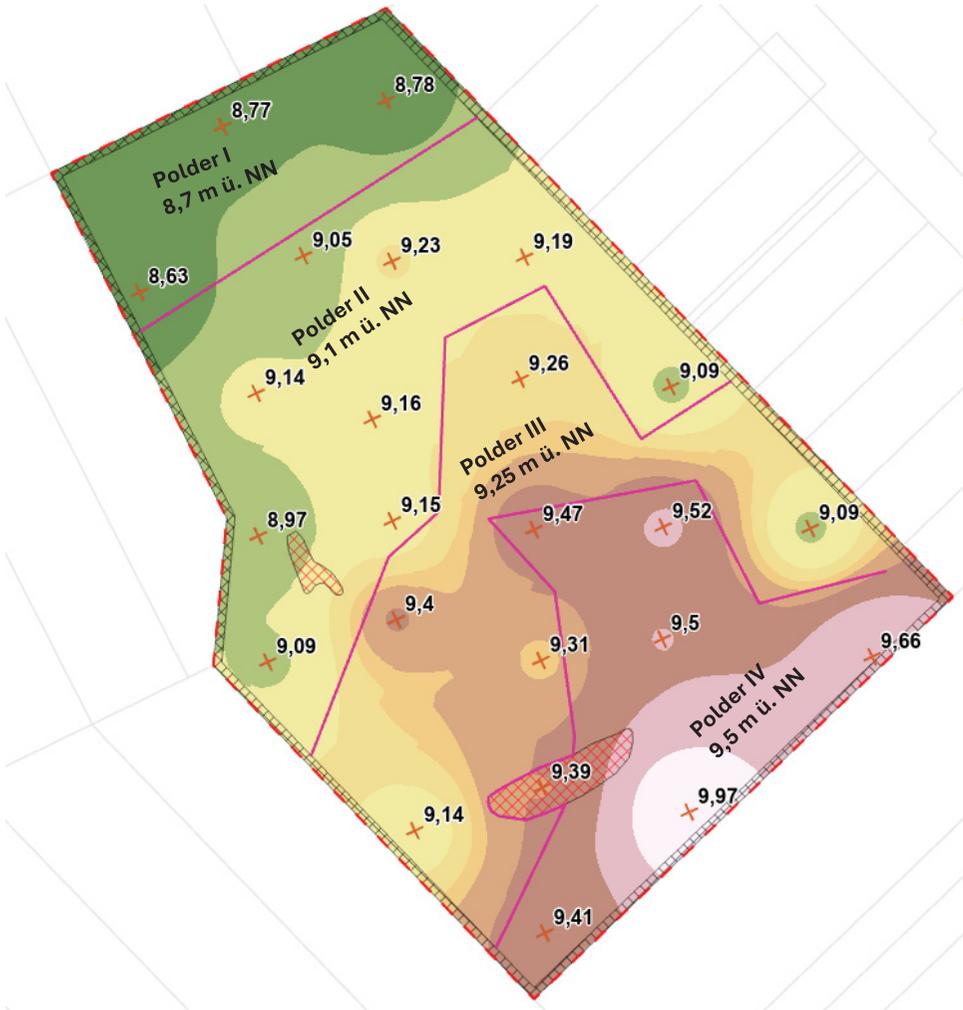
Abschnitt 1 – Sanierungsplan

- Planfläche
- Sicherheitsabstand
- gesetzlich geschützte Biotope
- Flurstücksgrenzen
- Bohrpunkt mit Sanierungsordinate (m ü. NN)
- Abschnittsgrenzen

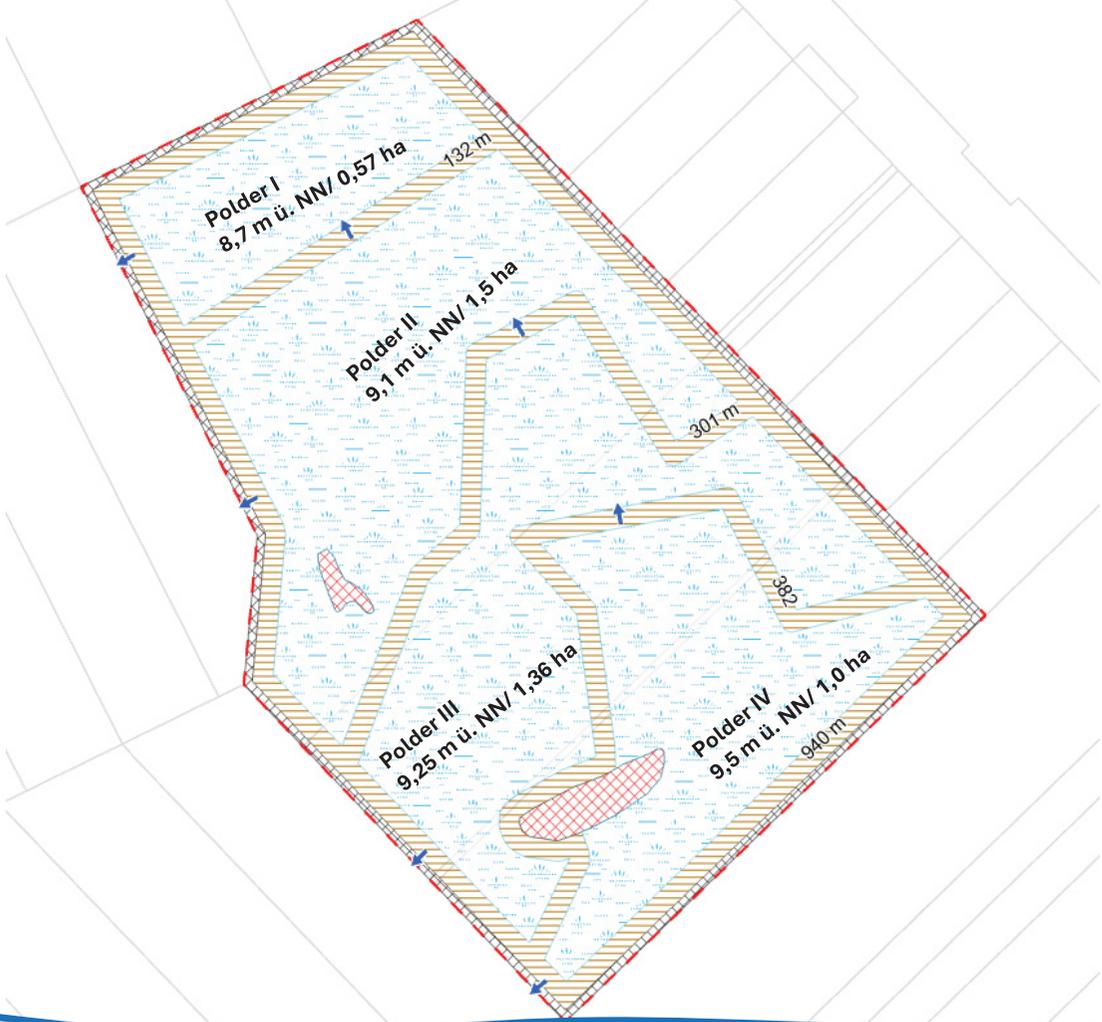
Abschnitt 1 – Herrichtungsplan

- Legende**
- Planfläche
 - Hochmoorregenerationsfläche (Wiedervernässung)
 - Verwallungen (Böschungen)
 - Sicherheitsabstand
 - gesetzlich geschützte Biotope
 - Flurstücksgrenzen
 - Vorfluter
 - Überläufe, regelbar mit Notüberlauf

Flächentyp	Fläche in m ²
Hochmoorregenerations- fläche	ca. 43.800
Dämme mit Böschungen	ca. 13.500
Geschütztes Biotop (wird integriert)	ca. 1000
Sicherheitsabstand	ca. 3.500
Gesamtgröße der Maßnahme	ca. 62.000

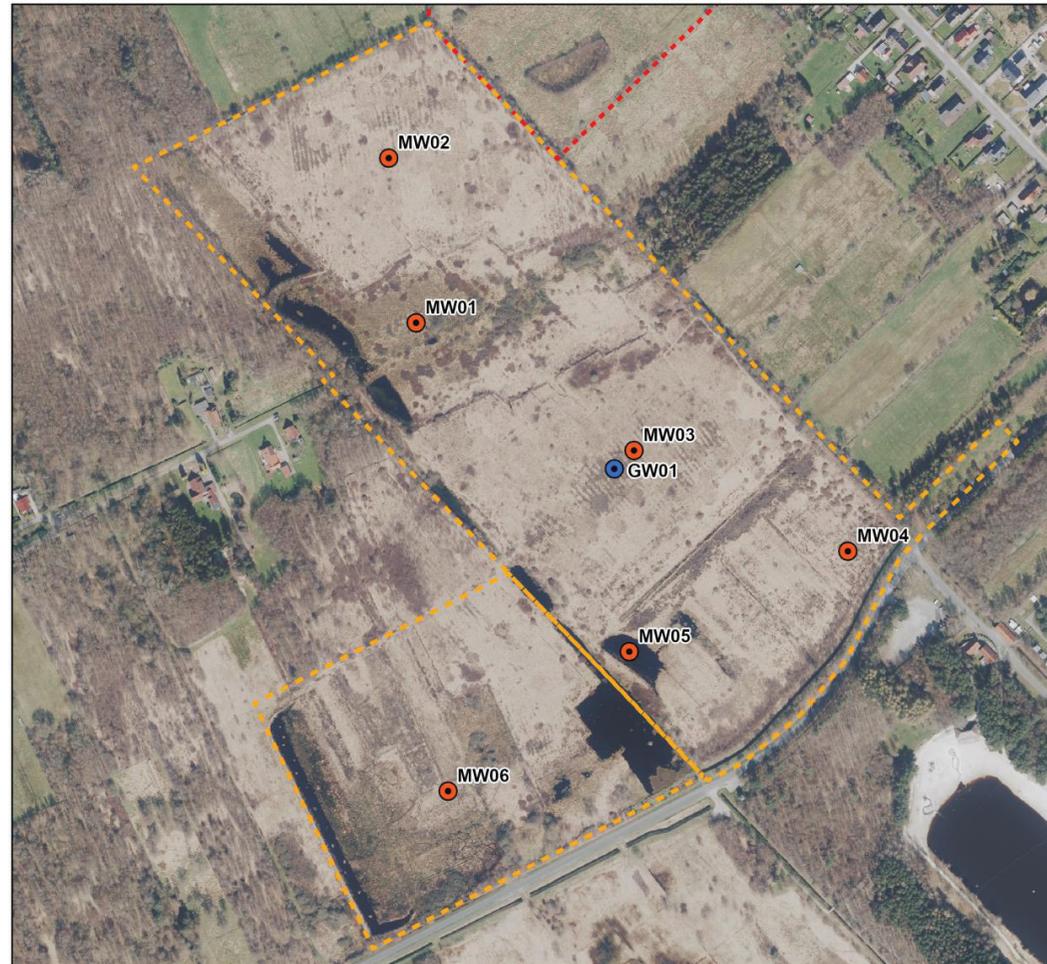
- **Landnutzung:** Moor-degradationsstadium
- **Zustand/ Vegetation:** teilw. wiedervernässte Moorflächen → insgesamt deutlich zu trocken
- **Aktuelle THG-Emissionen:** ca. 17,5 CO₂äq t/ha/a
- **Ziel:** Optimierung der hydrologischen Situation und langfristige Sicherung der Flächen

- Grundwassermessstelle
- Moorwassermessstelle

- Stratigrafische Erfassung
- Erfassung der hydrologischen Situation ab 2024
 - Errichtung von Moor- und Grundwassermessstellen
 - Vermessung der Grabensohlen
 - Identifikation von möglichen Drainagen
- Grabenanstau zur Verbesserung der hydrologischen Situation
- Erhalt der schützenswerten Vegetation
- **Kein großflächiger Abtrag** des Oberbodens vorgesehen
