SANIERUNG DES HALLENBADES IN WIESMOOR

SANIERUNG UND ERWEITERUNG EINGANGSHALLE, AUFENTHALT,
PERSONALBEREICH UND TECHNIK IM HALLENBAD WIESMOOR
12.06.2024

PLANUNGSERGEBNISSE

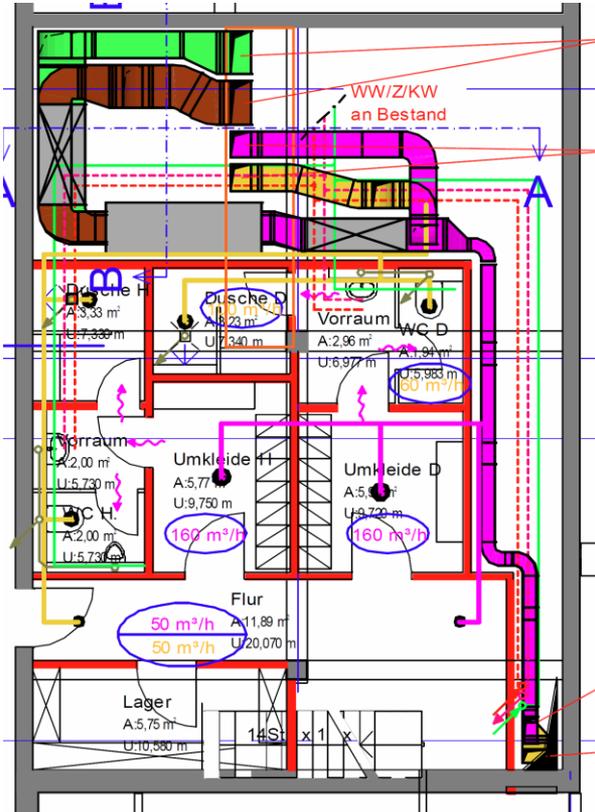
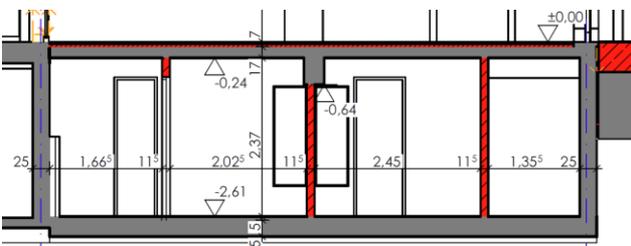
Kellergeschoss | Raumhöhen vs. Lüftung

Lüftung notwendig (innenliegende Räume)

Lichte Raumhöhe = 2,37m (UK Rohdecke)

Unter Unterzug = 1,97m

Kein Fußbodenaufbau möglich

Keine flächige Abhangdecke möglich

Lösungen:

Duschtassen

Ausgleichspachtelung + Fliese

Abkastungen für Lüftungsführung

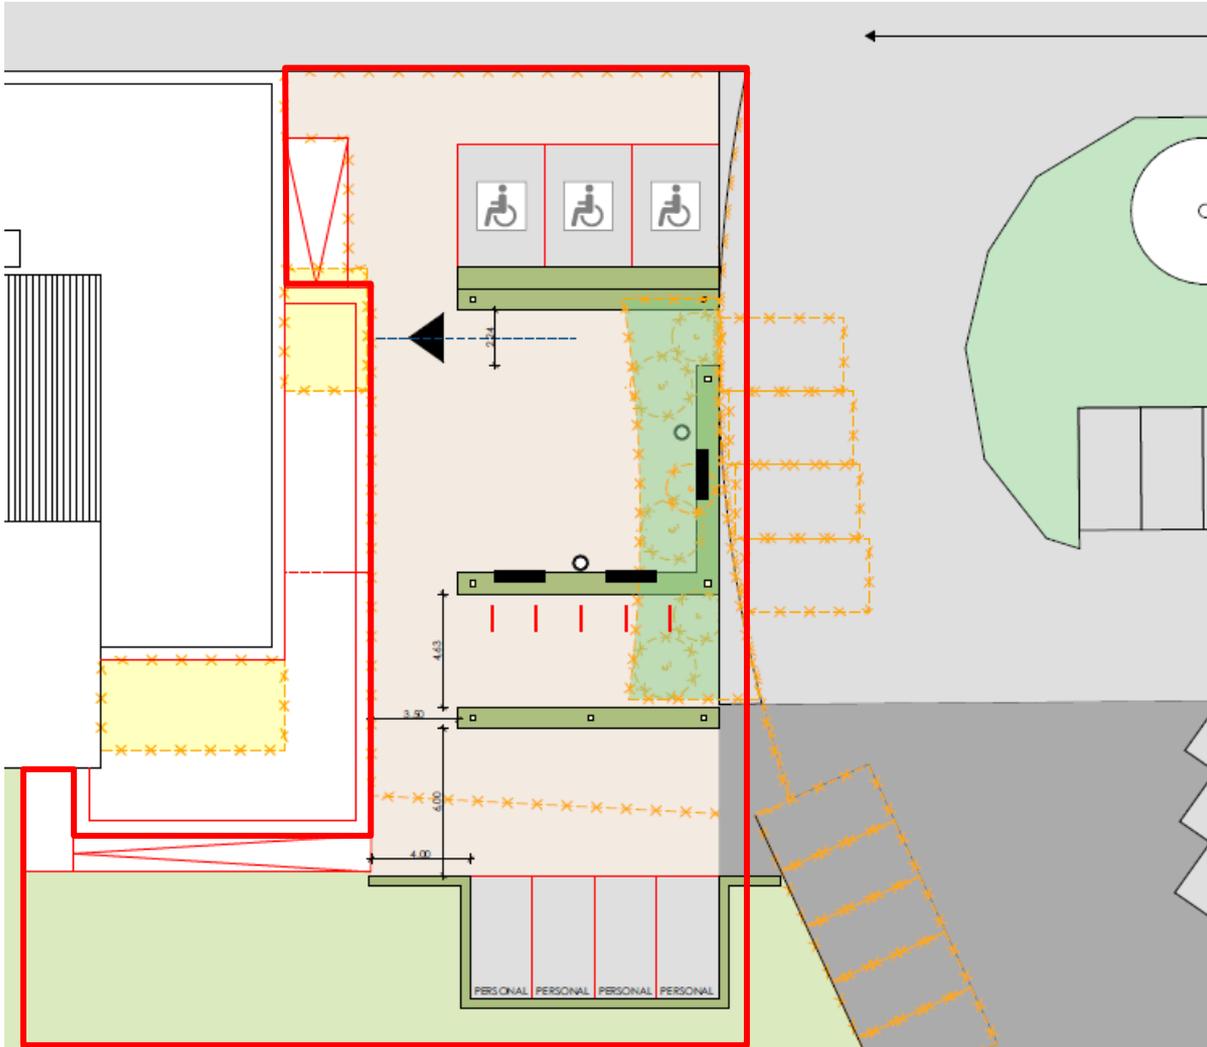
Außenanlagen

- Bestandspflaster in Rundfahrt anarbeiten
- Rasenflächen unter Lagerfläche wieder herstellen
- Pflaster, Beete und Stadtmobiliar im markierten Bereich
- Rampen und Treppenanlage inkl. Geländer

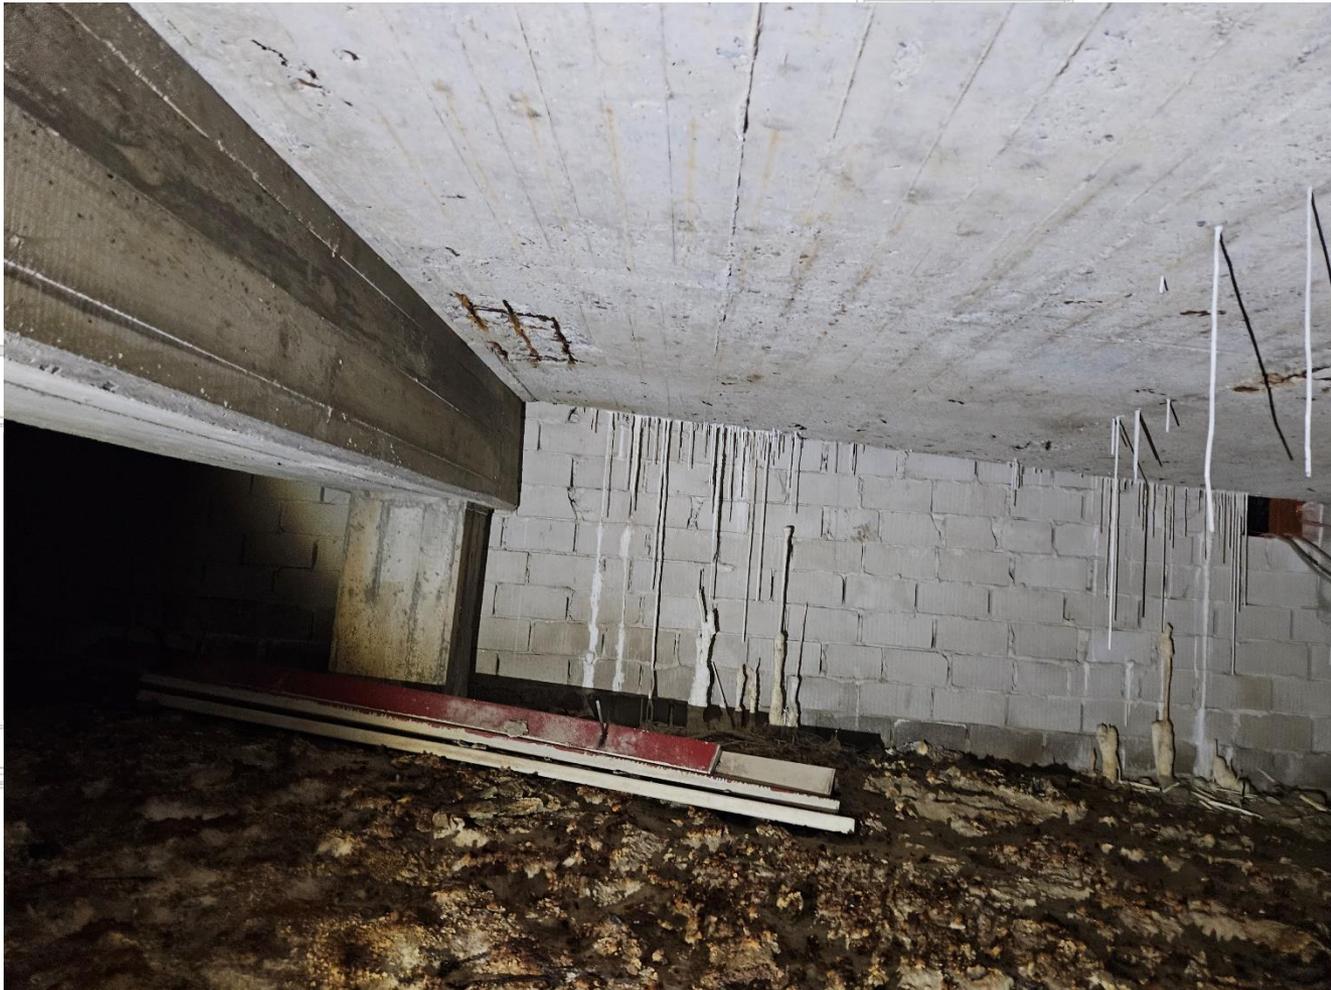
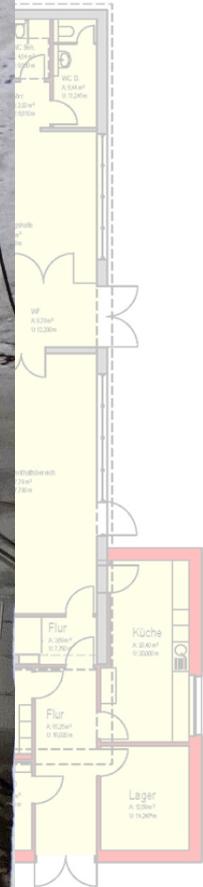
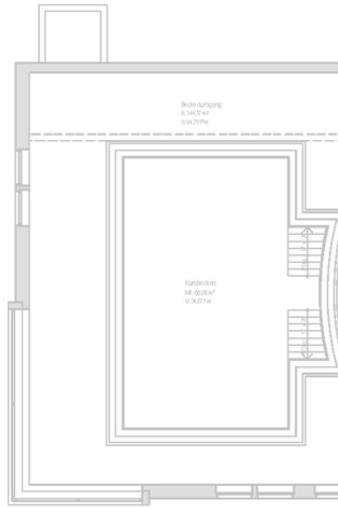
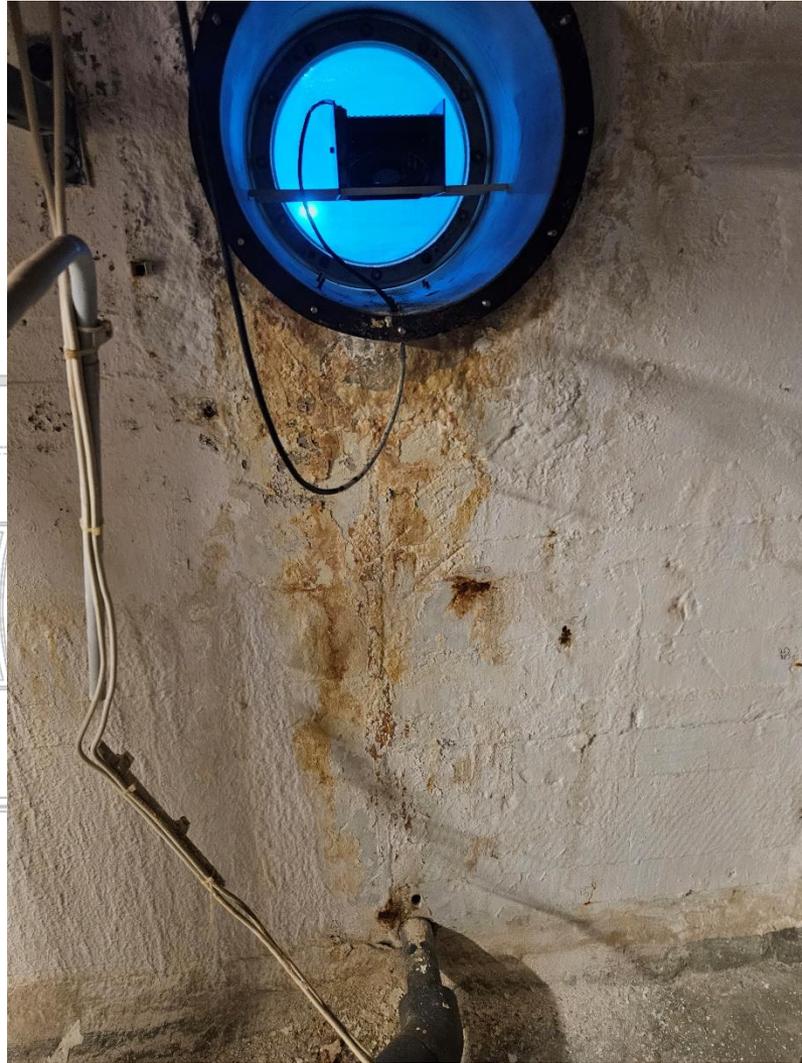
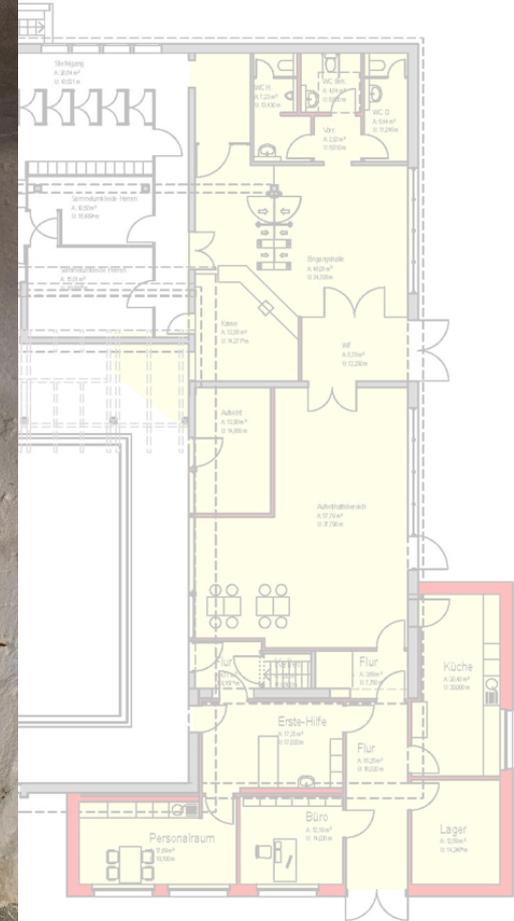
Zustandsanalyse Beckenkonstruktionen

- Wasserführende Trennrissbildungen im Becken-Bodenbereich;
- Undichtigkeiten im Bereich von Beckenwanddurchdringungen;
- Diverse flächige Abplatzungen im Bereich der Beckenwände, mit hoher Wahrscheinlichkeit ausgelöst durch Bewehrungskorrosion;
- Unter dem „Nichtschwimmerbereich“ (flache Beckenzone) zeigen sich mehrere Fehlstellen an den Unterzügen und der Becken-Bodenplatte. Teilweise mit freiliegender Flächenbewehrung;
- Überwiegend geringe Bewehrungsgehalte. Vorrangig Eisendurchmesser zwischen 5 und 6 mm, im Abstand von jeweils 10 – 20 cm;
- Hohllagen im Bereich der Beckenwände;
- Betondeckung i. M.: $c_{min} = 16 - 17 \text{ mm} < \text{erforderlich } c_{min} = 35-55 \text{ mm}$;
- Karbonatisierungstiefen $> 40 \text{ mm}$! Großflächige Bewehrungskorrosion ist nicht auszuschließen;
- Chloridgehalt stark erhöht: $4,69 \text{ M-\%} \gg \gg \text{zul. } 0,50 \text{ M-\%}$.

Rückbau der bestehenden Stahlbeton-Beckenkonstruktionen und Einbau eines neuen Schwimmbeckens, wahlweise als Edelstahl-/ oder Stahlbeton-Becken.

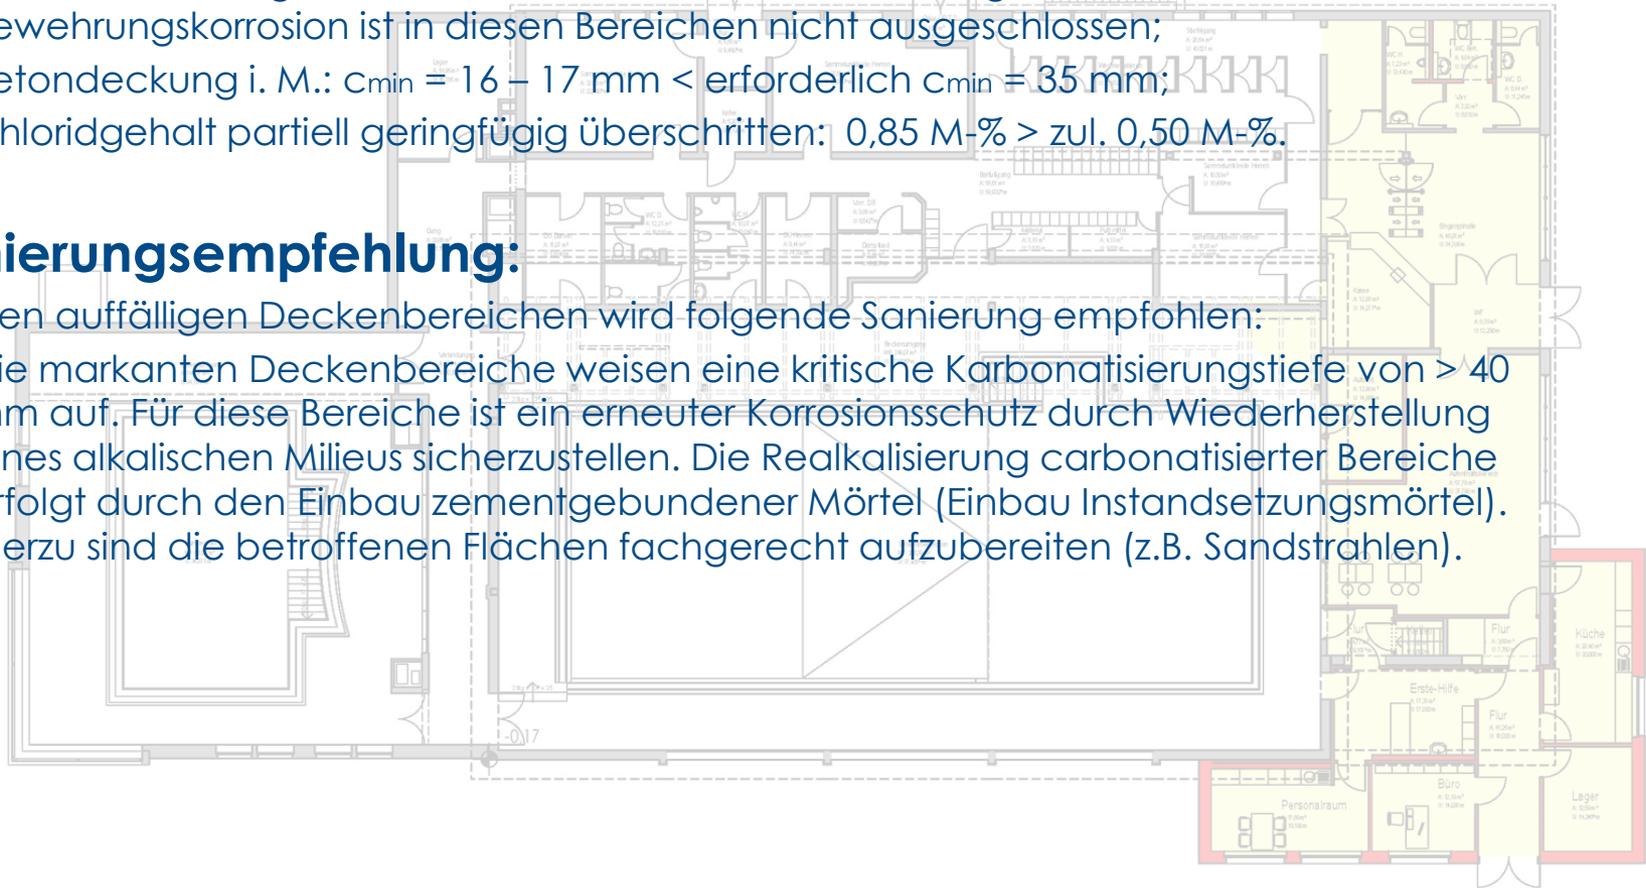
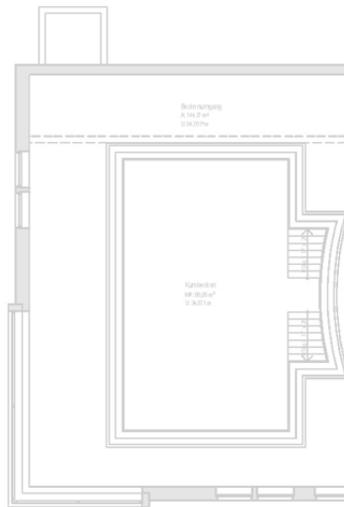
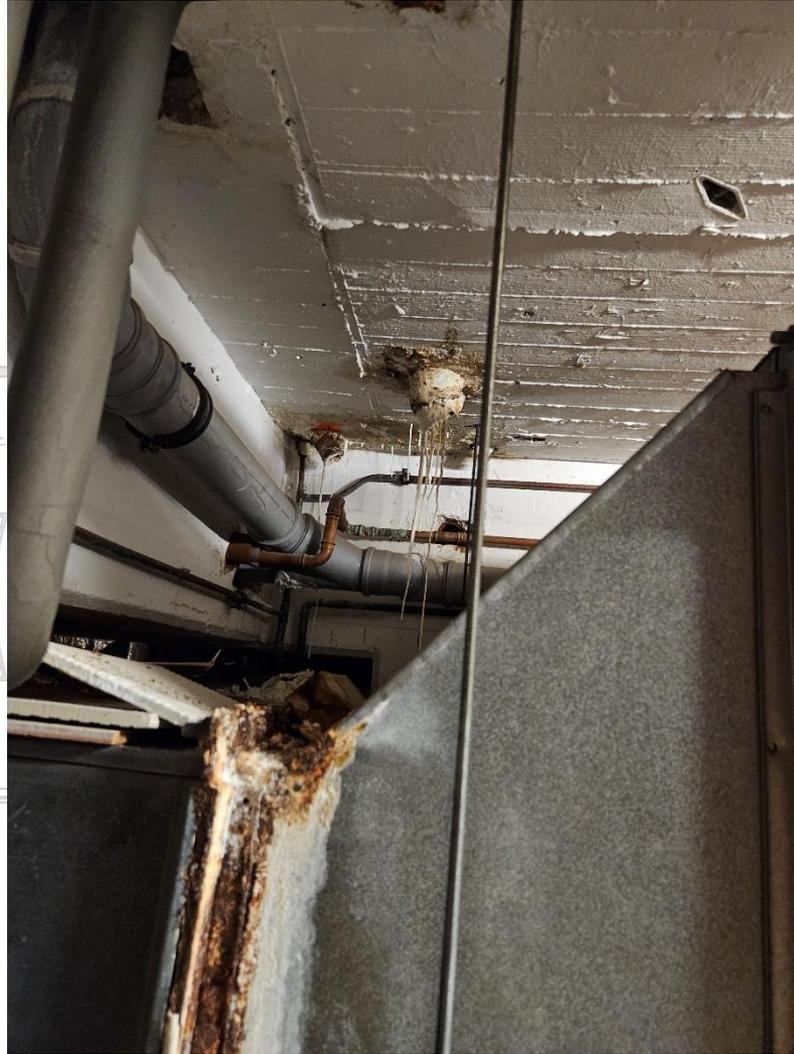
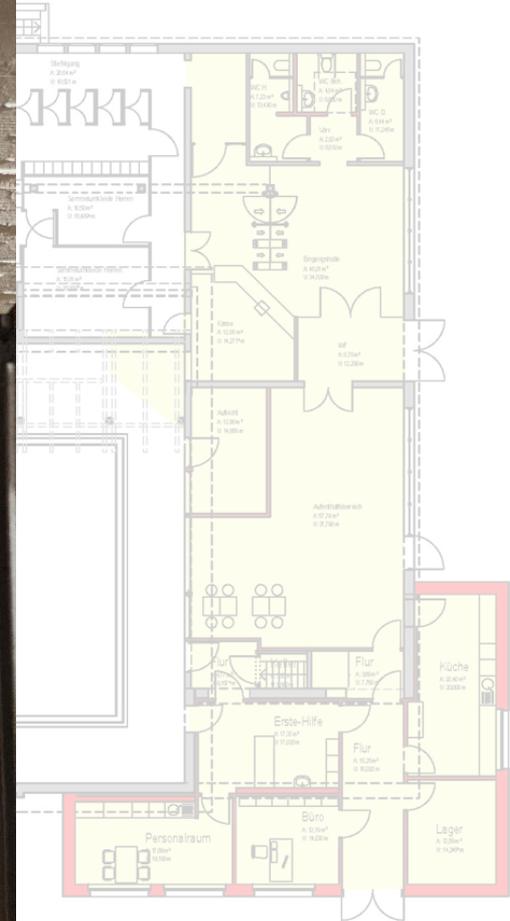
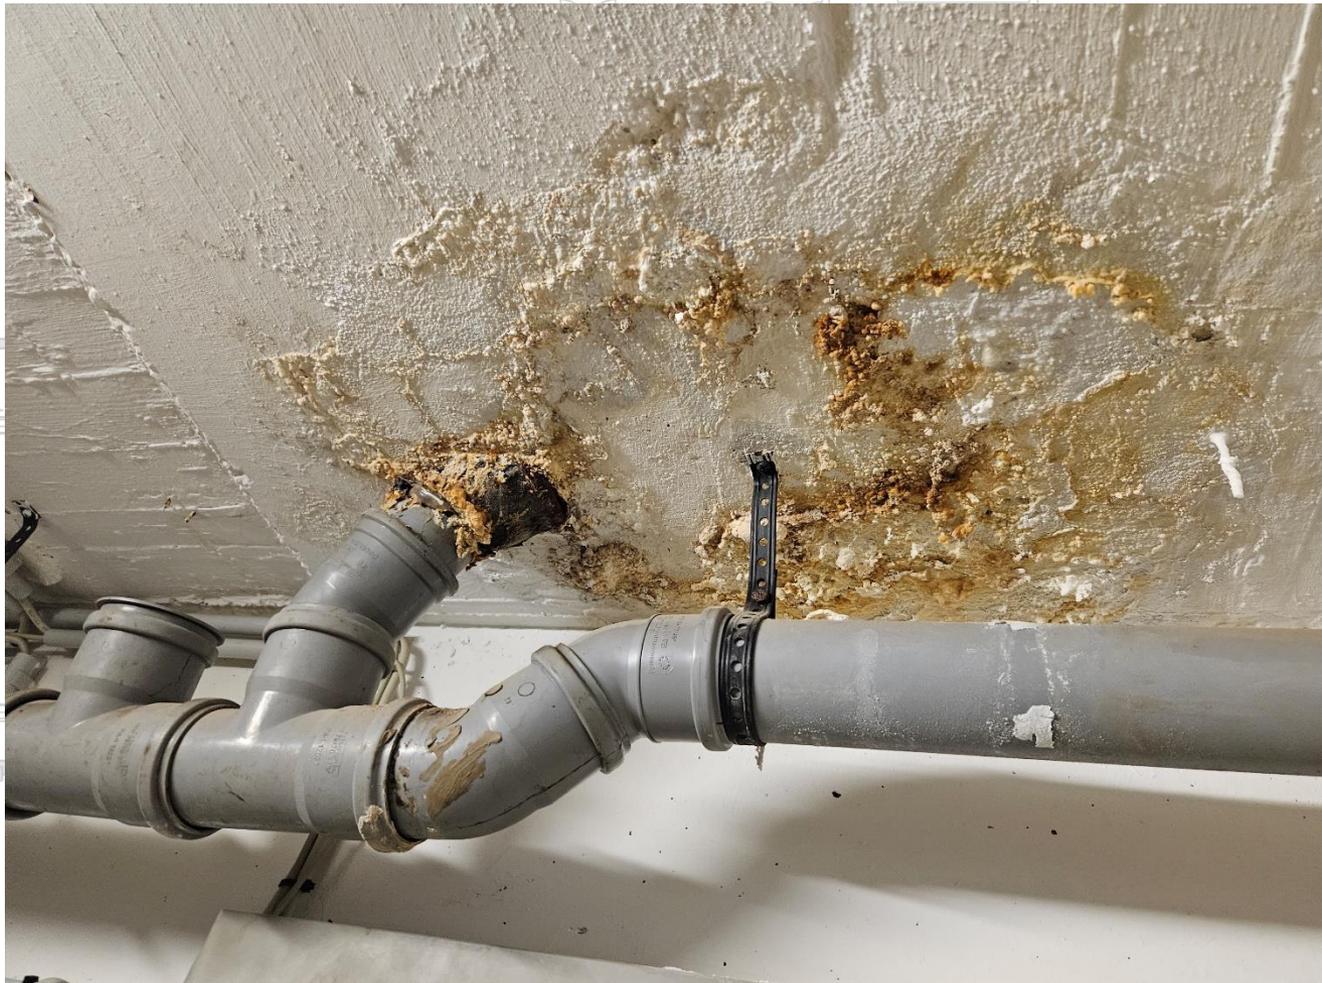
Zustandsanalyse Decke über Keller

- Bei visuell auffälligen Deckenbereichen: Karbonatisierungstiefen > 40 mm. Bewehrungskorrosion ist in diesen Bereichen nicht ausgeschlossen;
- Betondeckung i. M.: $c_{min} = 16 - 17$ mm $<$ erforderlich $c_{min} = 35$ mm;
- Chloridgehalt partiell geringfügig überschritten: $0,85$ M-% $>$ zul. $0,50$ M-%.

- Die markanten Deckenbereiche weisen eine kritische Karbonatisierungstiefe von > 40 mm auf. Für diese Bereiche ist ein erneuter Korrosionsschutz durch Wiederherstellung eines alkalischen Milieus sicherzustellen. Die Realkalisierung carbonatisierter Bereiche erfolgt durch den Einbau zementgebundener Mörtel (Einbau Instandsetzungsmörtel). Hierzu sind die betroffenen Flächen fachgerecht aufzubereiten (z.B. Sandstrahlen).

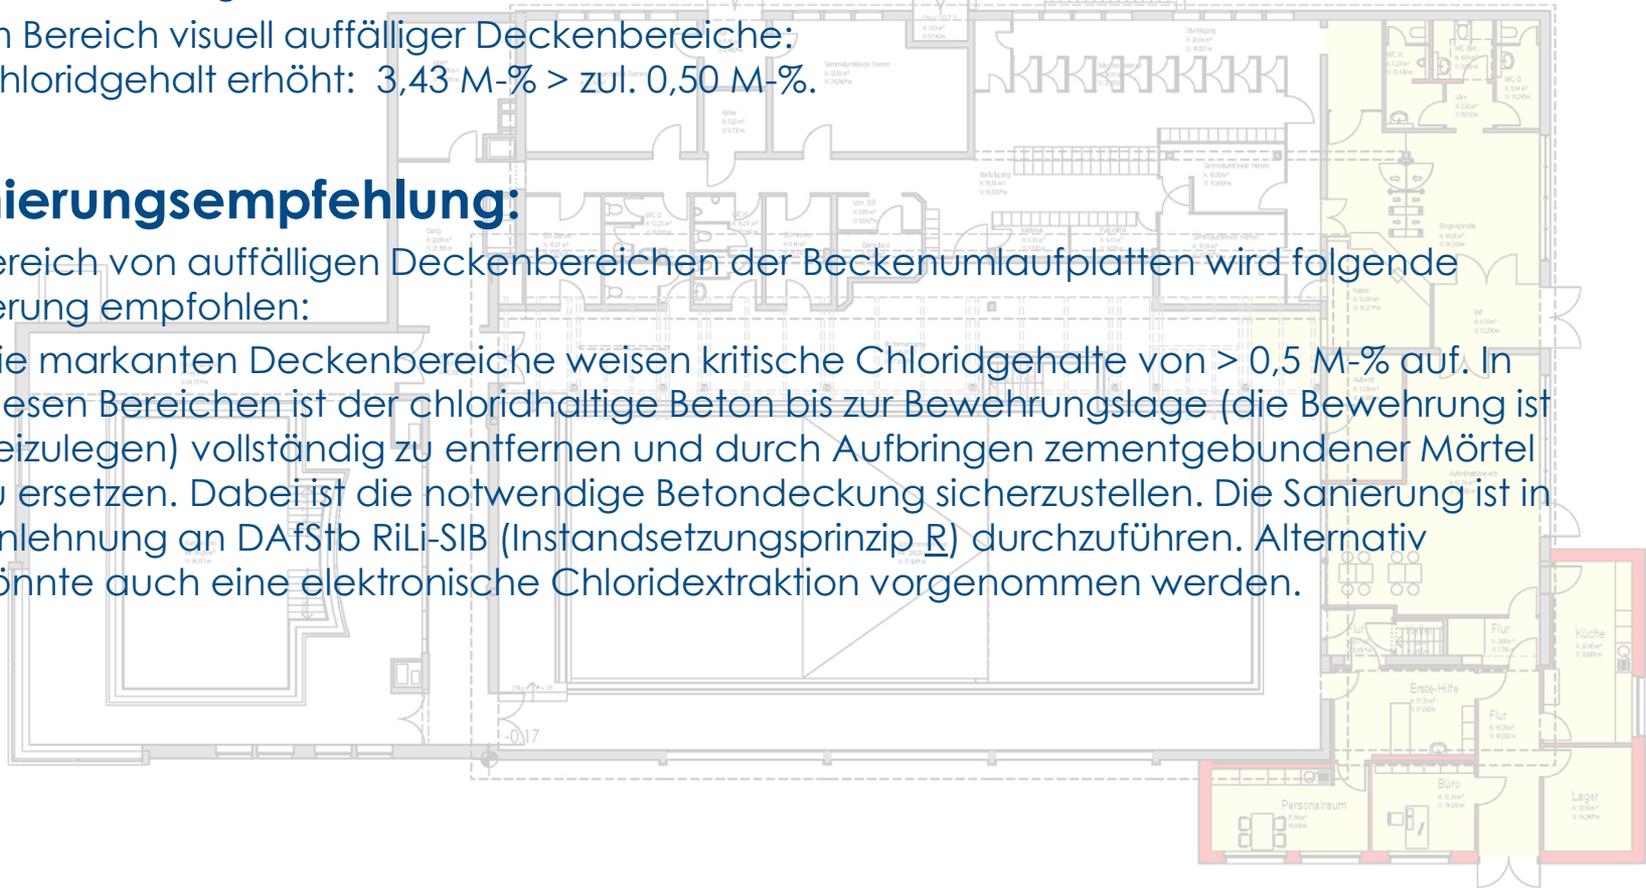
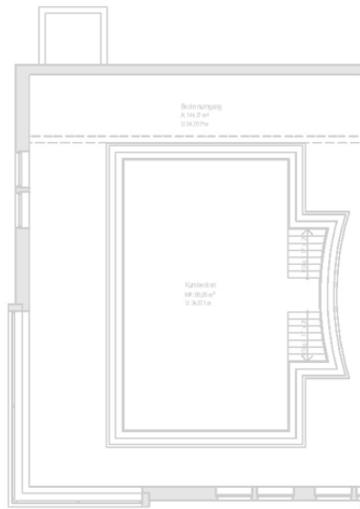
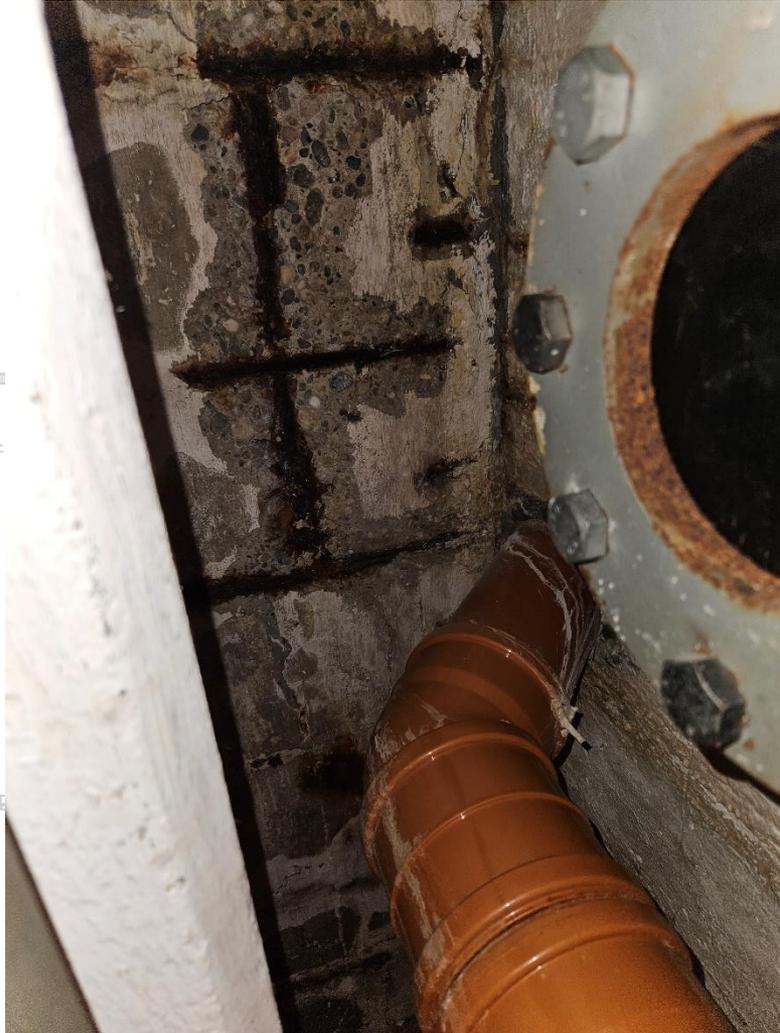
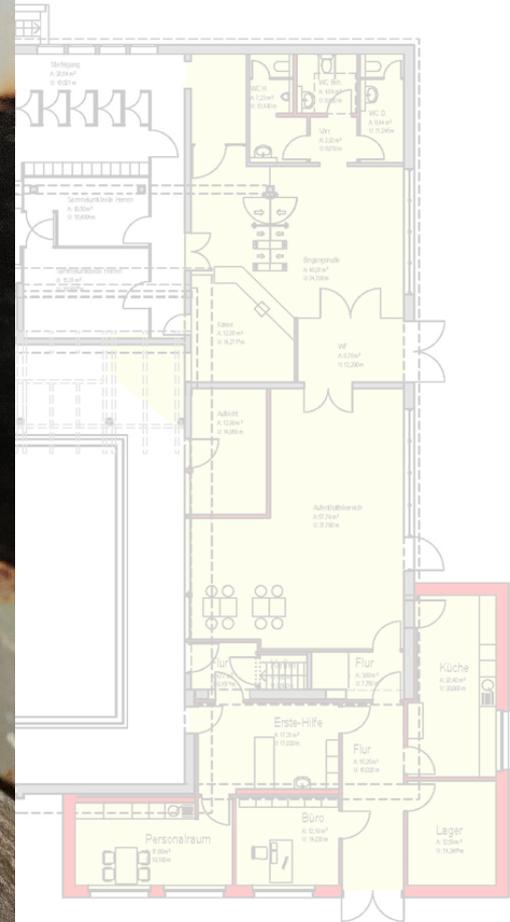
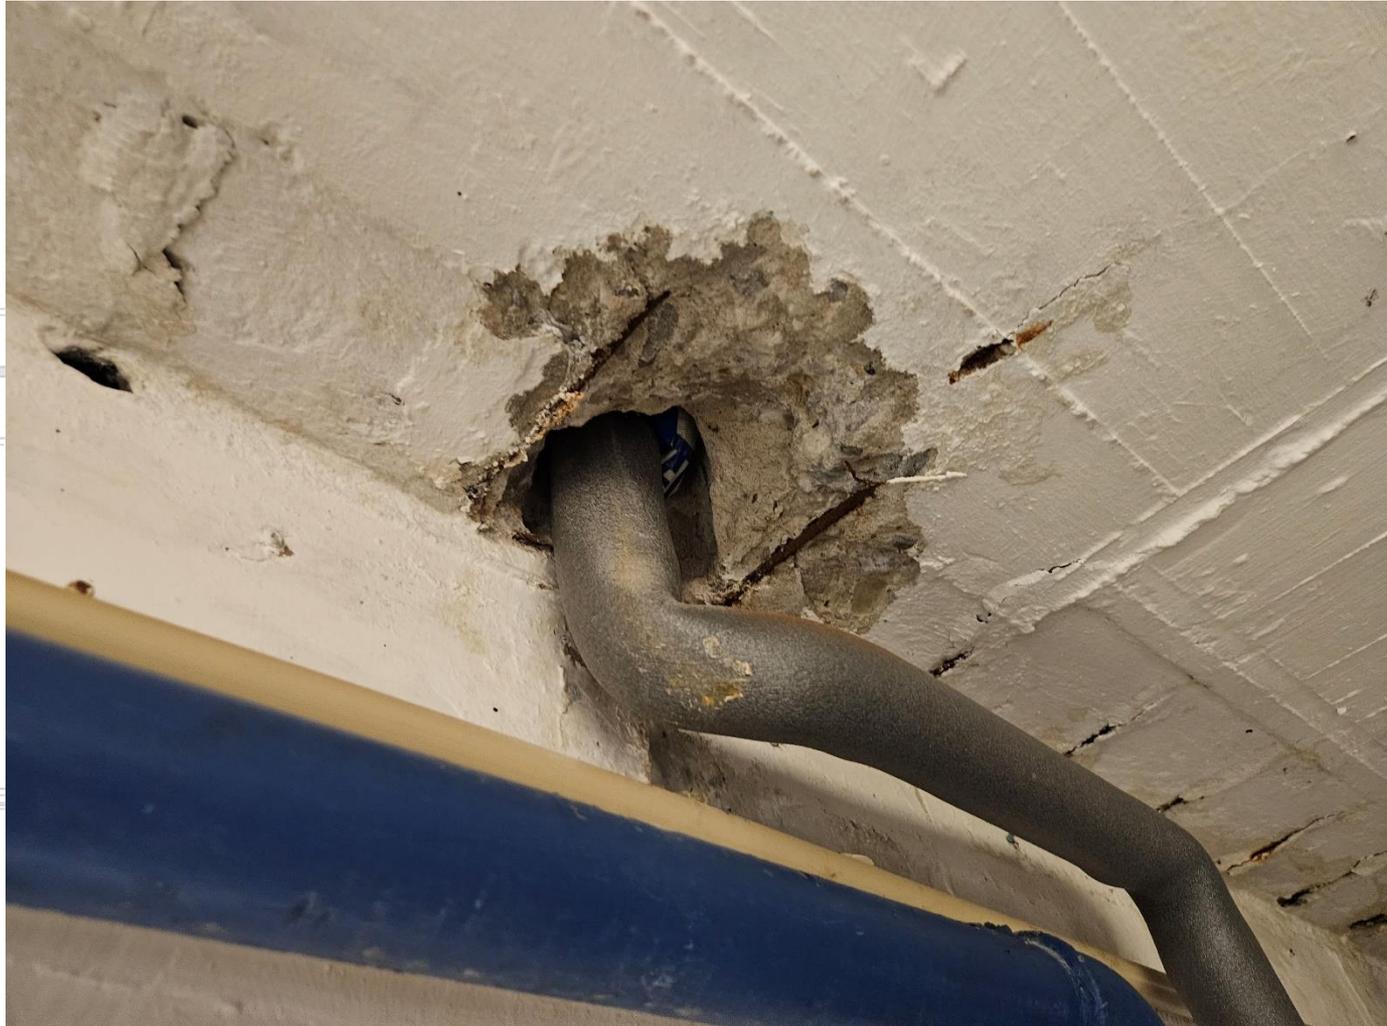
Zustandsanalyse Beckenumlaufplatten über Keller

- Betondeckung i. M.: $c_{min} = 16 - 17 \text{ mm} < \text{erforderlich } c_{min} = 35 \text{ mm};$
- Im Bereich visuell auffälliger Deckenbereiche:
Chloridgehalt erhöht: $3,43 \text{ M-\%} > \text{zul. } 0,50 \text{ M-\%}.$

- Die markanten Deckenbereiche weisen kritische Chloridgehalte von $> 0,5 \text{ M-\%}$ auf. In diesen Bereichen ist der chloridhaltige Beton bis zur Bewehrungslage (die Bewehrung ist freizulegen) vollständig zu entfernen und durch Aufbringen zementgebundener Mörtel zu ersetzen. Dabei ist die notwendige Betondeckung sicherzustellen. Die Sanierung ist in Anlehnung an DAfStb RiLi-SiB (Instandsetzungsprinzip R) durchzuführen. Alternativ könnte auch eine elektronische Chloridextraktion vorgenommen werden.

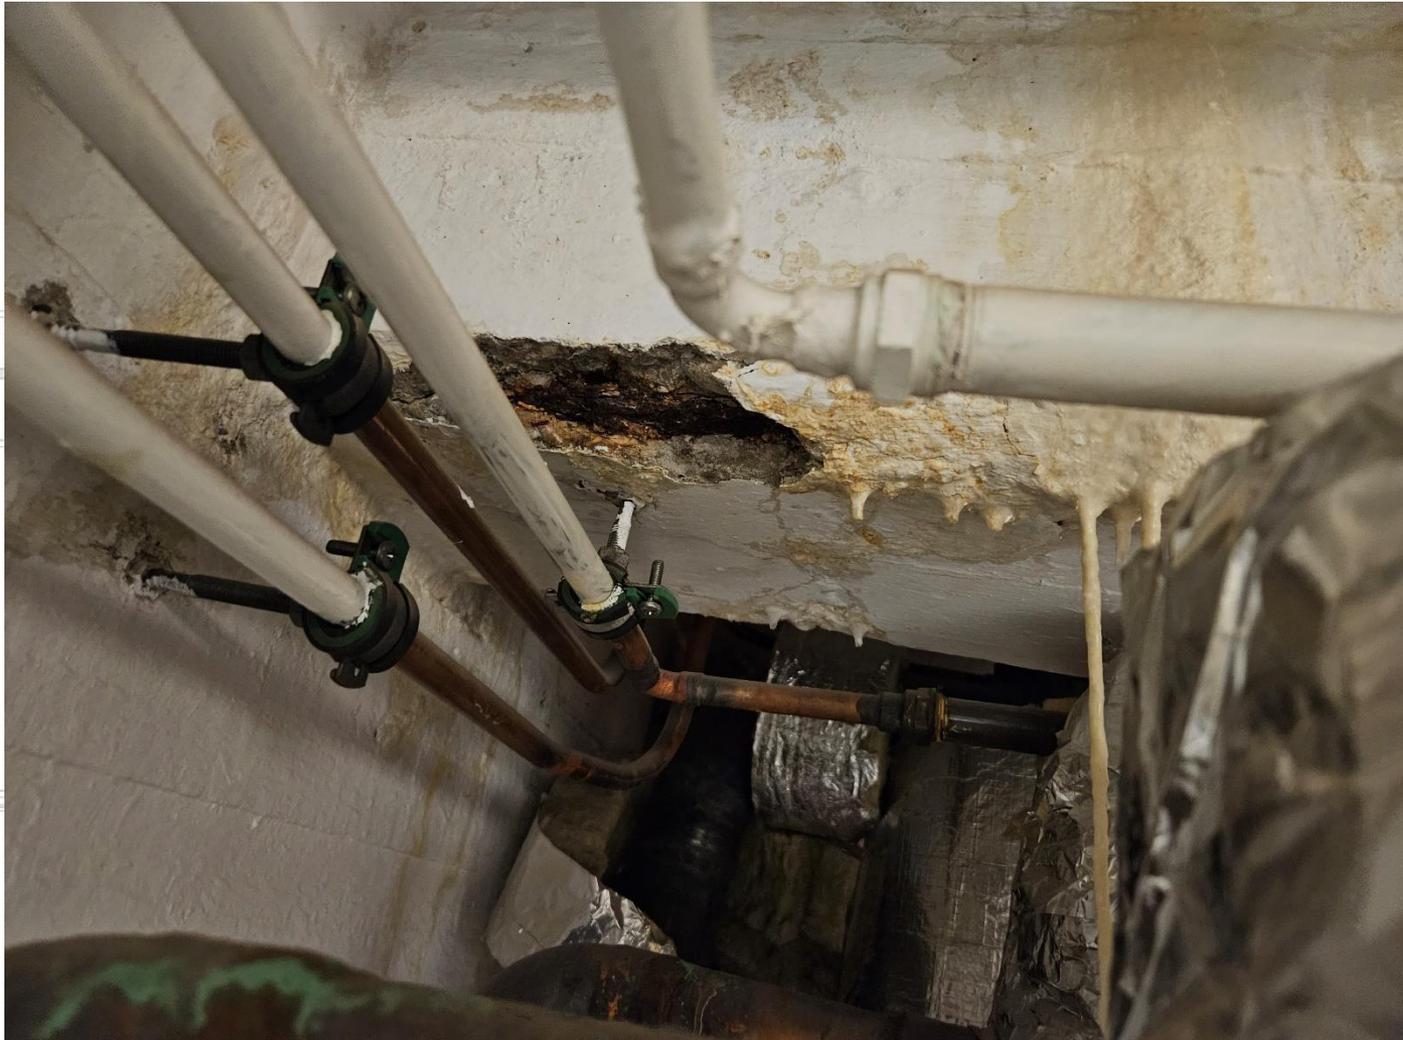
Zustandsanalyse Unterzüge im Keller

- Betondeckung i. M.: $c_{min} = 16 - 17 \text{ mm} < \text{erforderlich } c_{min} = 35 \text{ mm}$;
- Chloridgehalte und Karbonatisierungstiefen weisen moderate Werte im Bereich von auffälligen Unterzugszonen auf.

- Im Bereich von auffälligen „Unterzugschädigungen“ ist der Beton bis zur Bewehrungslage abzutragen und durch zementgebundene Mörtel zu ersetzen.

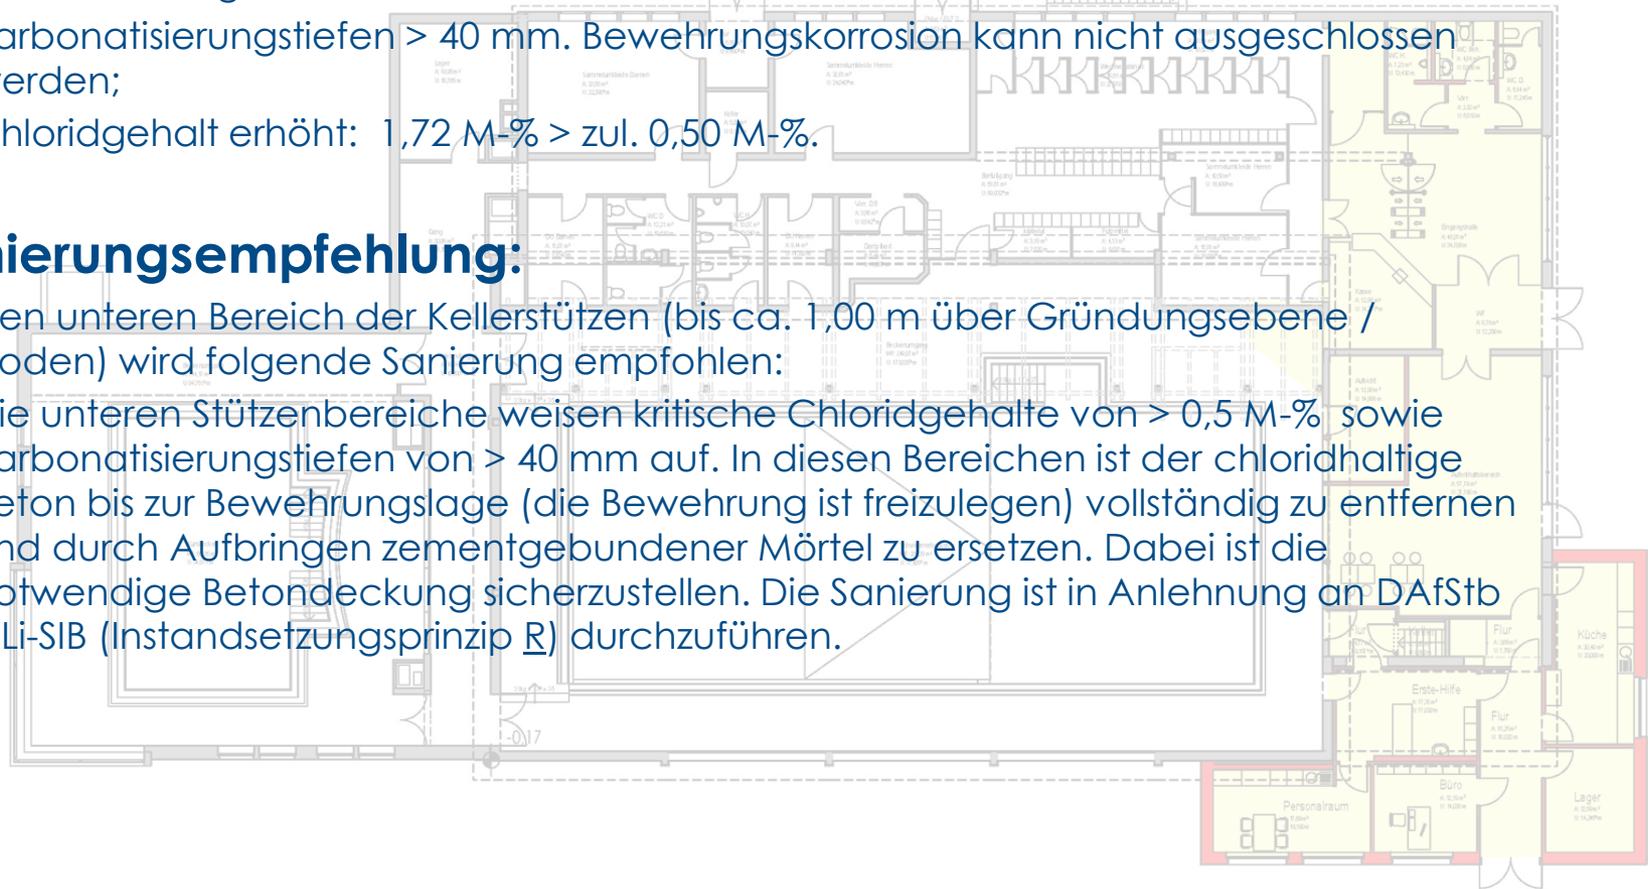
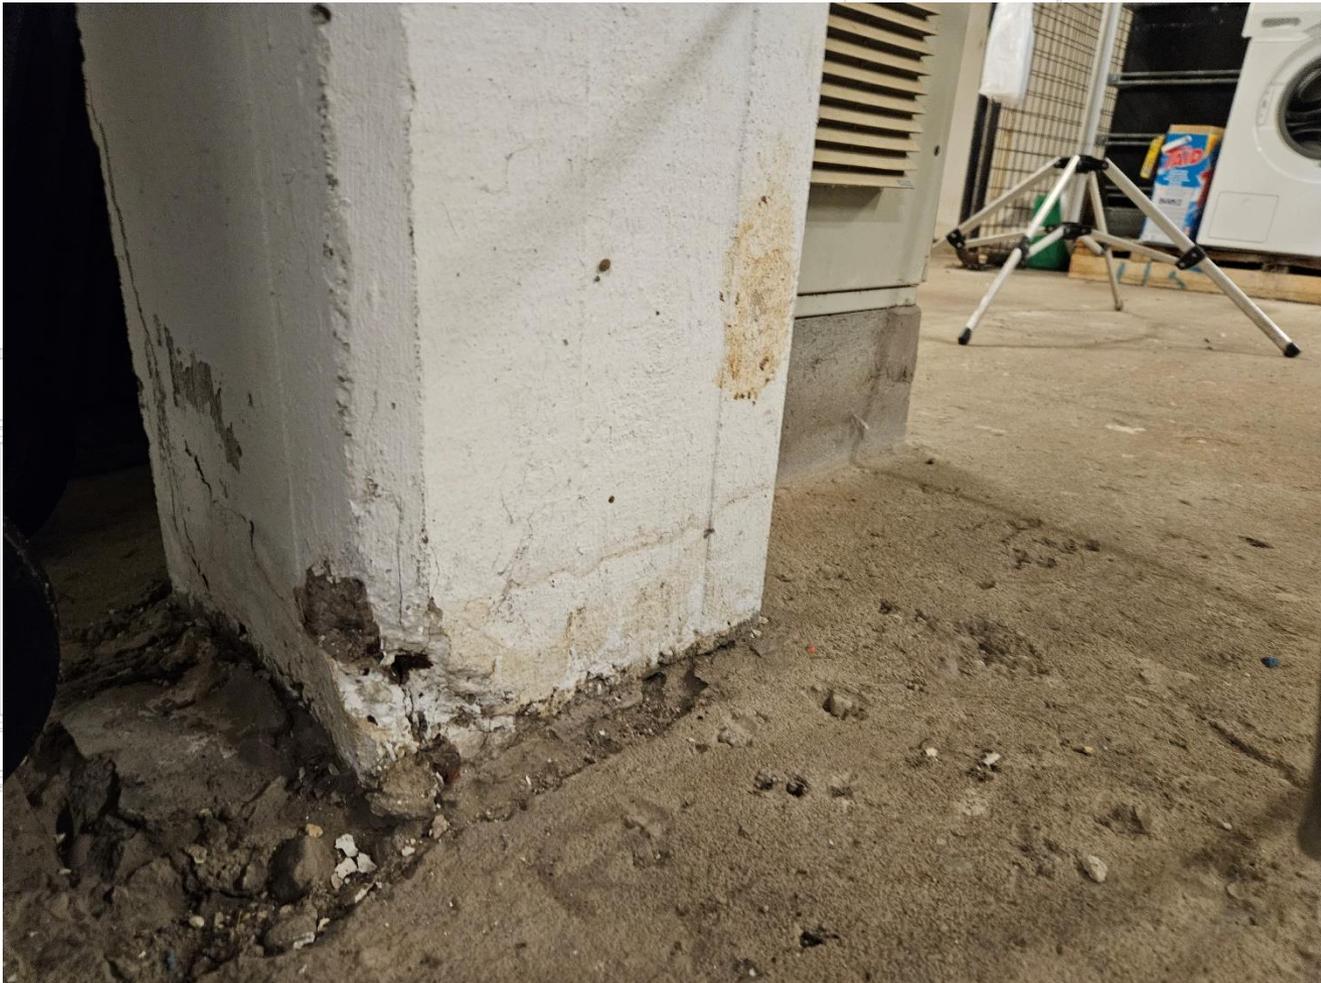
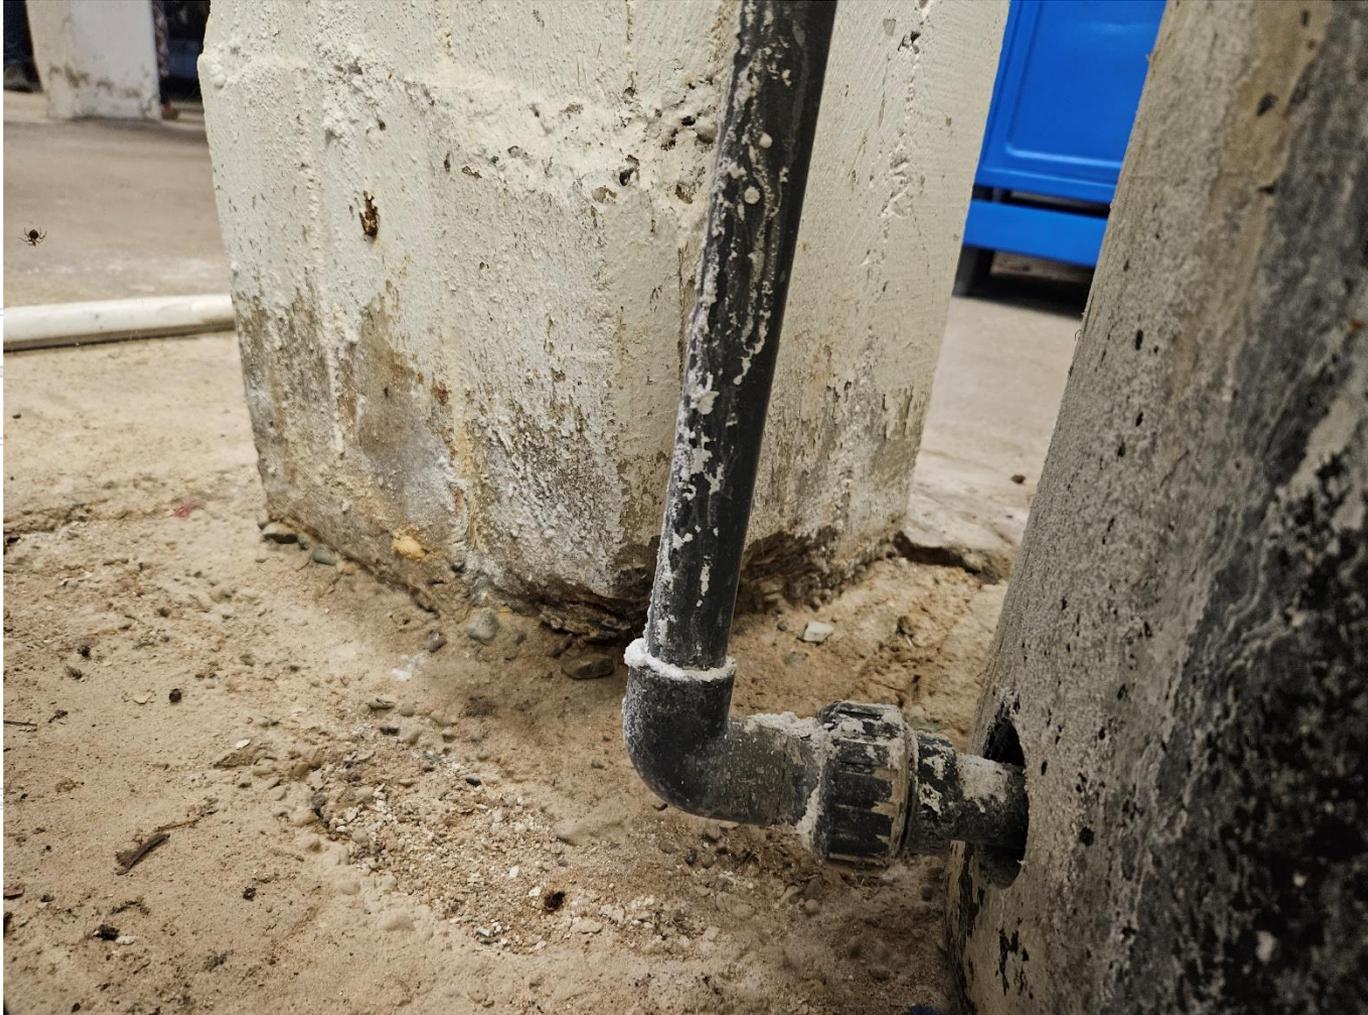
Zustandsanalyse Kellerstützen

- Betondeckung i. M.: $c_{min} = 16 - 17 \text{ mm} < \text{erforderlich } c_{min} = 35 \text{ mm}$;
- Karbonatisierungstiefen $> 40 \text{ mm}$. Bewehrungskorrosion kann nicht ausgeschlossen werden;
- Chloridgehalt erhöht: $1,72 \text{ M-}\% > \text{zul. } 0,50 \text{ M-}\%$.

- Die unteren Stützenbereiche weisen kritische Chloridgehalte von $> 0,5 \text{ M-}\%$ sowie Karbonatisierungstiefen von $> 40 \text{ mm}$ auf. In diesen Bereichen ist der chloridhaltige Beton bis zur Bewehrungslage (die Bewehrung ist freizulegen) vollständig zu entfernen und durch Aufbringen zementgebundener Mörtel zu ersetzen. Dabei ist die notwendige Betondeckung sicherzustellen. Die Sanierung ist in Anlehnung an DAfStb RiLi-SIB (Instandsetzungsprinzip R) durchzuführen.

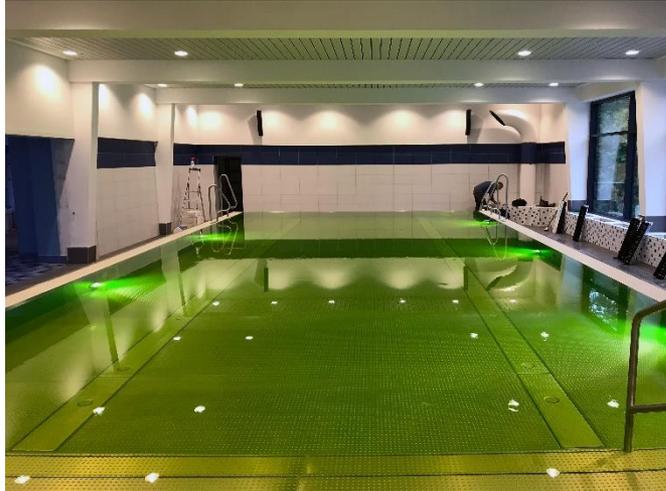
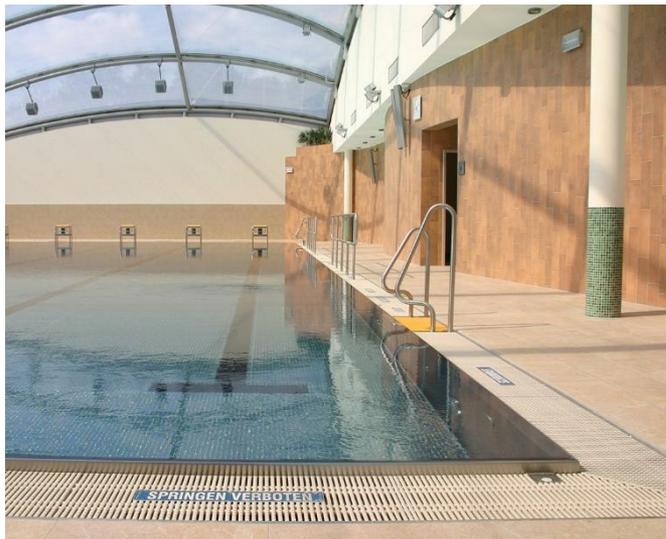
Beckensanierung | Var 1 - Edelstahl

- Rohbau nur bis zu Stehstufe
- Schneller:
 - geringerer Rohbau-Umfang
 - Wegfall Schwindfrist
- Kontaktkorrosion
- Lebensdauer: ca. 50 Jahre (DGfdB A67)

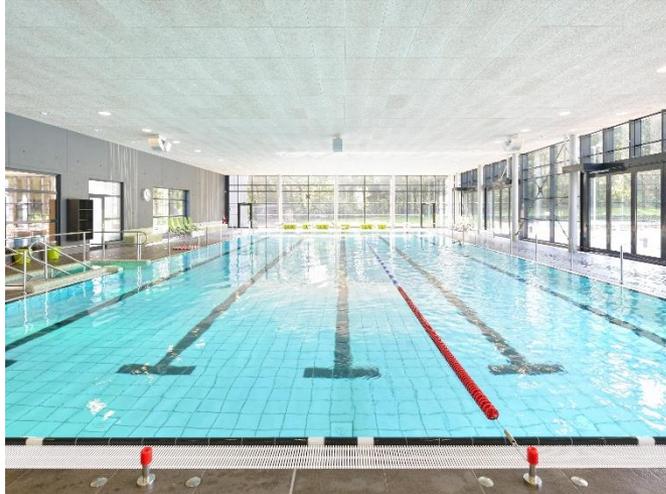
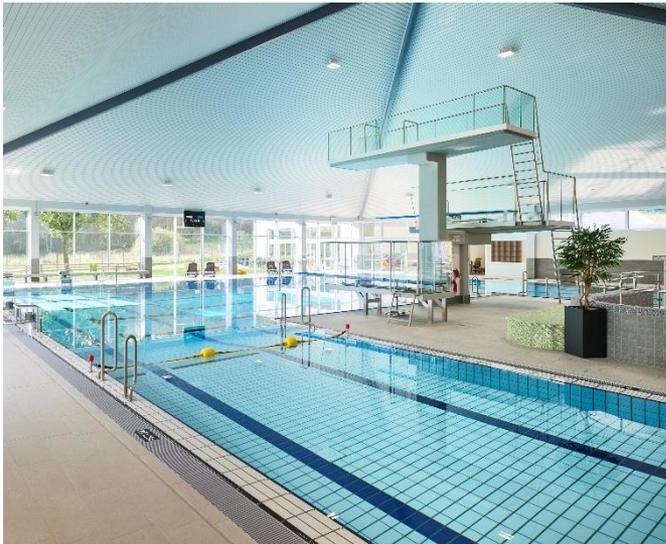
Beckensanierung | Var 2 - Fliesenbecken

- Längerer Rohbau (Beckenkopf modellieren)
- 6 Monate Schwindfrist
- größerer Gestaltungsspielraum
- Lebensdauer: ca. 30 Jahre (DGfdB A67)
- Temperaturempfindlich

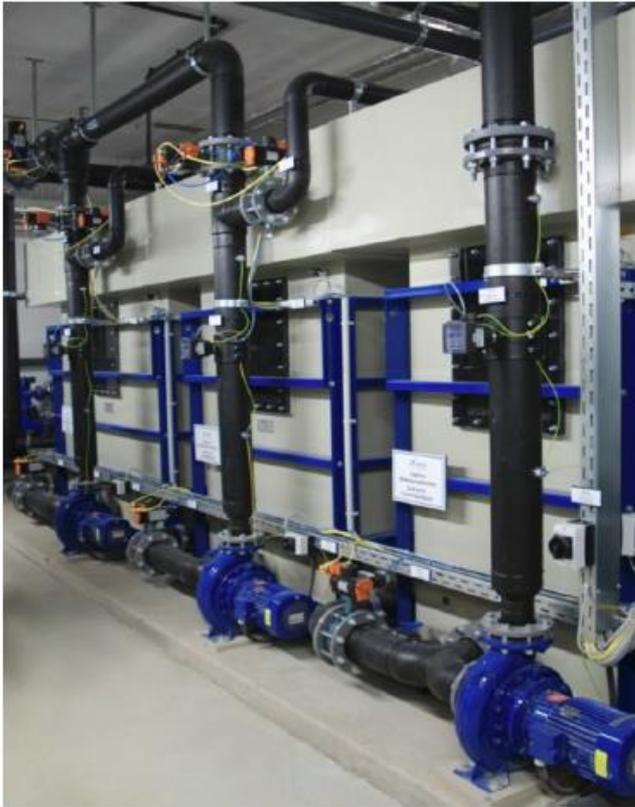
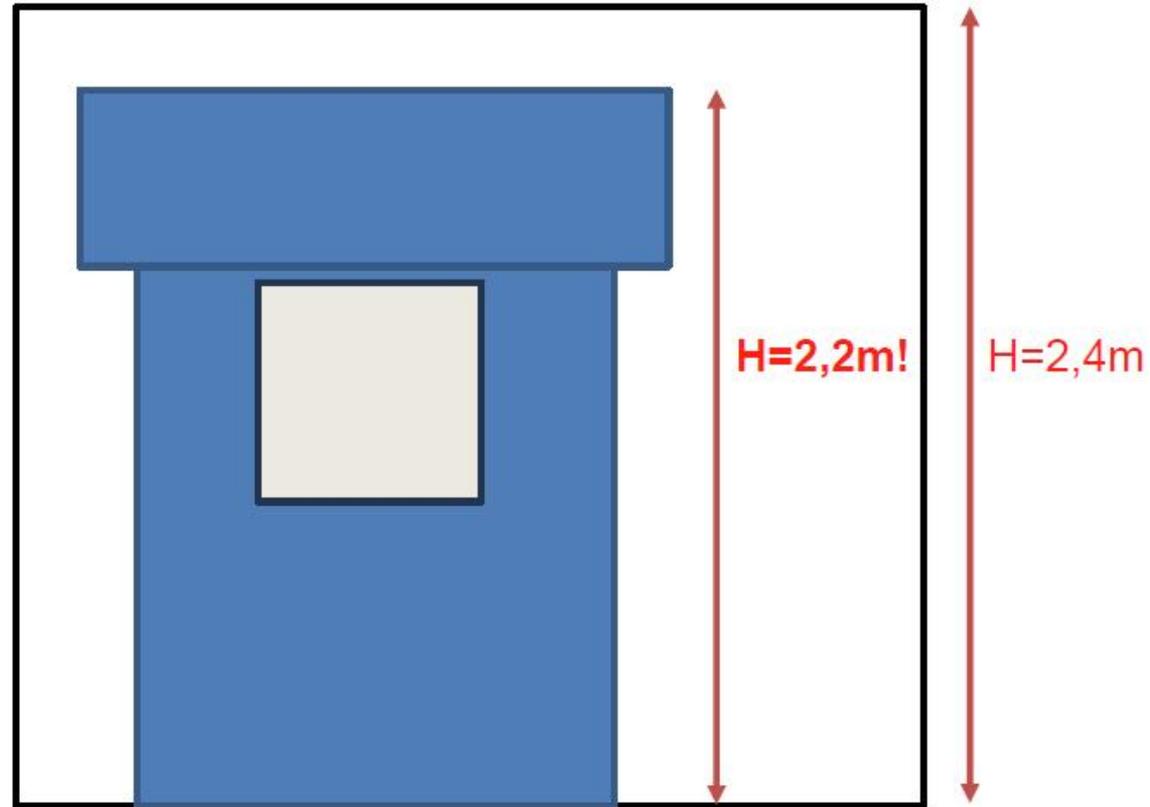
2. Badewasseraufbereitung

- Filtersystem Niederdrucksandfilter im Sonderbauform

Einbringung Filtersand über Öffnung im Filter und Injektor möglich.
