SANIERUNG DES HALLENBADES IN WIESMOOR

SANIERUNG UND ERWEITERUNG EINGANGSHALLE, AUFENTHALT,
PERSONALBEREICH UND TECHNIK IM HALLENBAD WIESMOOR
12.06.2024

PLANUNGSERGEBNISSE

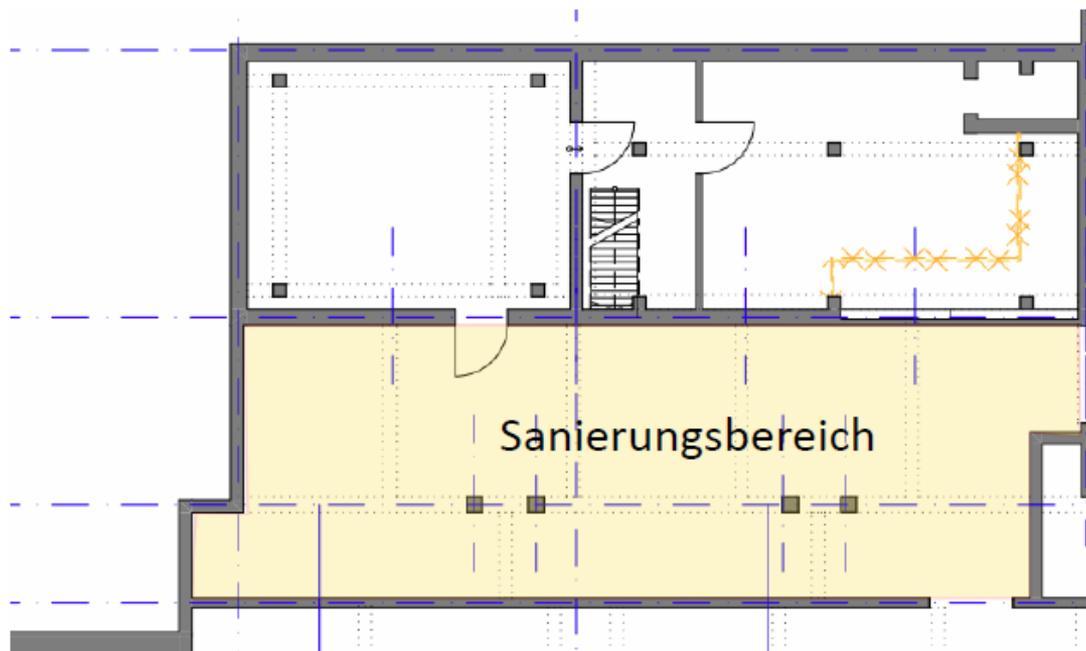
4. Folgekosten Betonsanierung

Durch Undichtigkeiten in der Bodenplatte Erdgeschoß ist es zu Bauschäden gekommen, die saniert werden müssen.

Für die Betonschäden müssen Anlagenteile der technischen Ausrüstung demontiert werden, um Baufreiheit zu schaffen. Die Anlagenteile sind zum Teil beschädigt, sodass diese nach der Sanierung neu eingebaut werden müssen.
